ЗАКЛЮЧЕНИЕ № 056-Э/2024
об определении технического состояния

от 24 июля 2024 года

Конструктивные элементы здания
Муниципального бюджетного общеобразователь-
ного учреждения «ООШ №12», расположенного
по адресу: Приморский край Надеждинский
район, с. Тереховка, ул. Ленина, д. 12

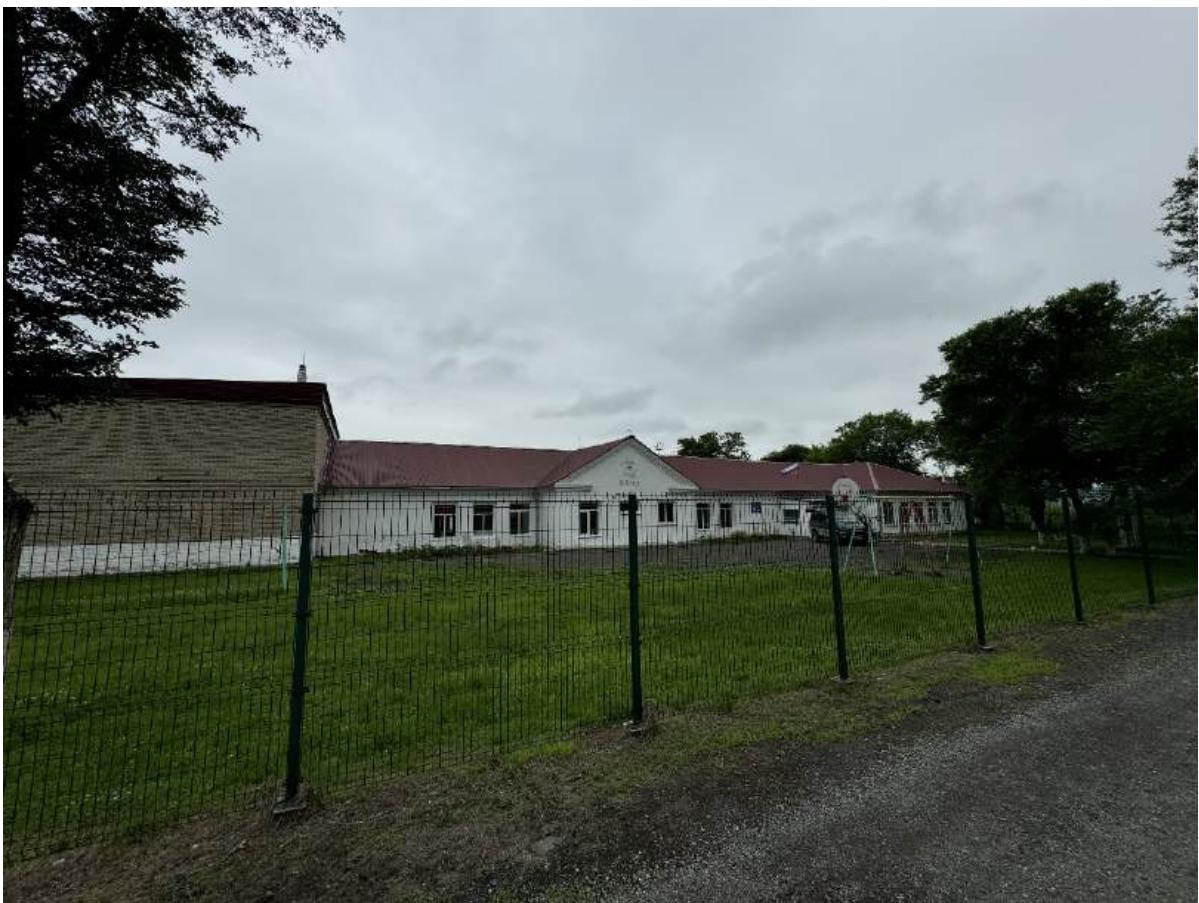
Фотоснимок 1. Общий вид и местоположение объекта исследования в Надеждинском районе, с. Тереховка, ул. Ленина, д12.

Исследуемое здания Г-образной формы в плане, расположено на спланированном терри-тории земельного участка, по адресу Приморский край, Надеждинский район, с. Тереховка, ул. Ленина, д. 12. Общий вид и местоположение исследуемого объекта отражено на Фото-снимке 1 и Рисунке 1.дм

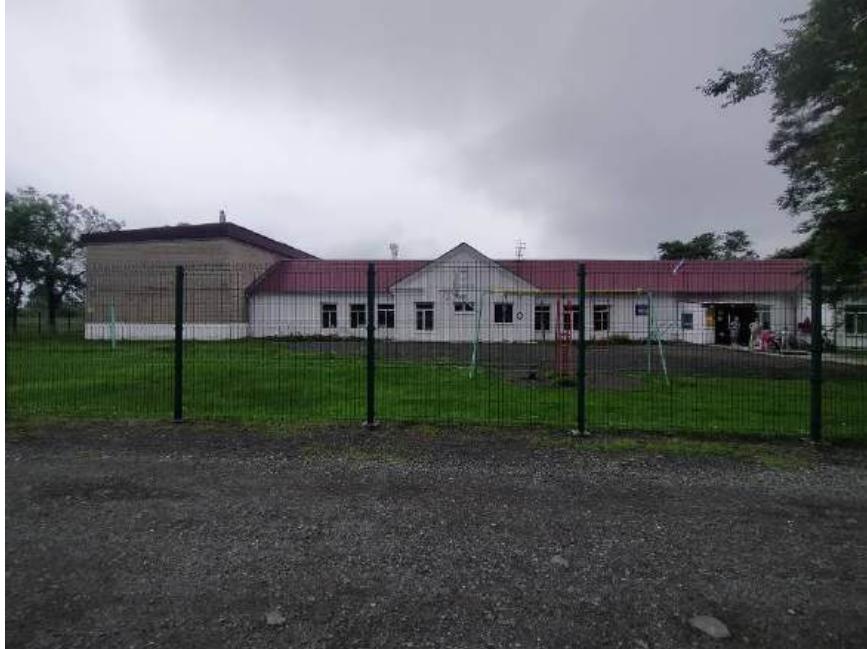
Фотоснимок № 1

На снимке зафиксировано общее техническое состояние исследуемых конструктивных элементов здания МБОУ «ООШ №12» расположенного по адресу: Приморский край, Надеждинский район, с. Тереховка, ул. Ленина, д.12

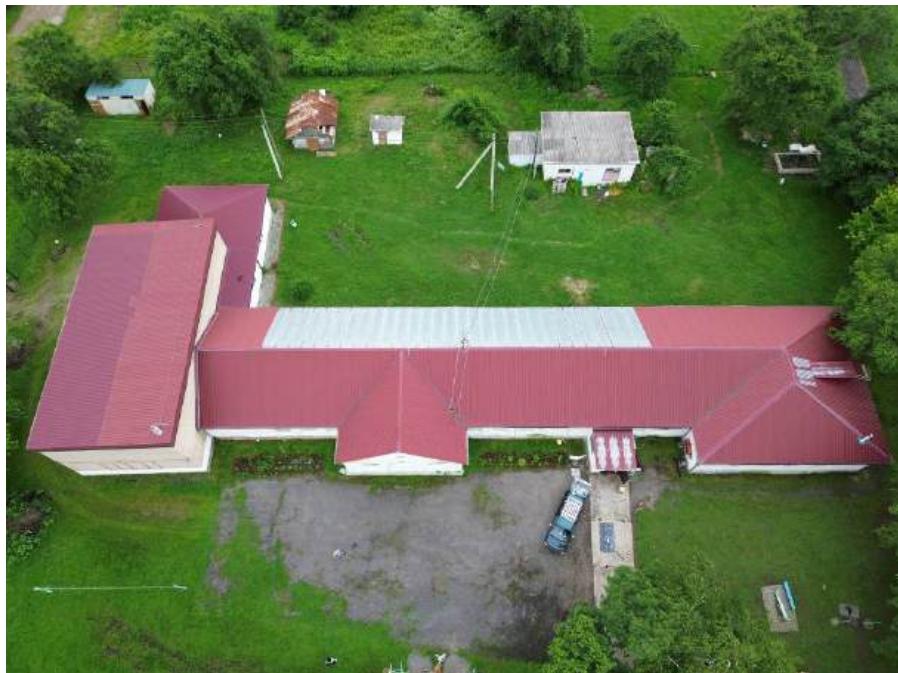
Фотоснимок № 2

На снимке зафиксировано общее техническое состояние исследуемых конструктивных элементов здания МБОУ «ООШ №12» расположенного по адресу: Приморский край, Надеждинский район, с. Тереховка, ул. Ленина, д.12

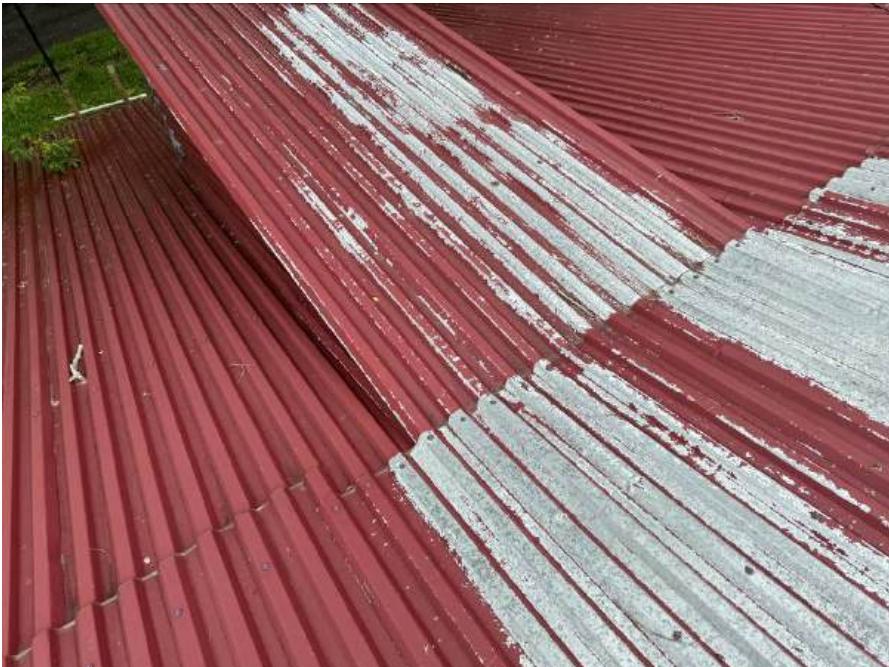
Фотоснимок № 3

На снимке зафиксировано общее техническое состояние исследуемых конструктивных элементов здания МБОУ «ООШ №12» расположенного по адресу: Приморский край, Надеждинский район, с. Тереховка, ул. Ленина, д.12

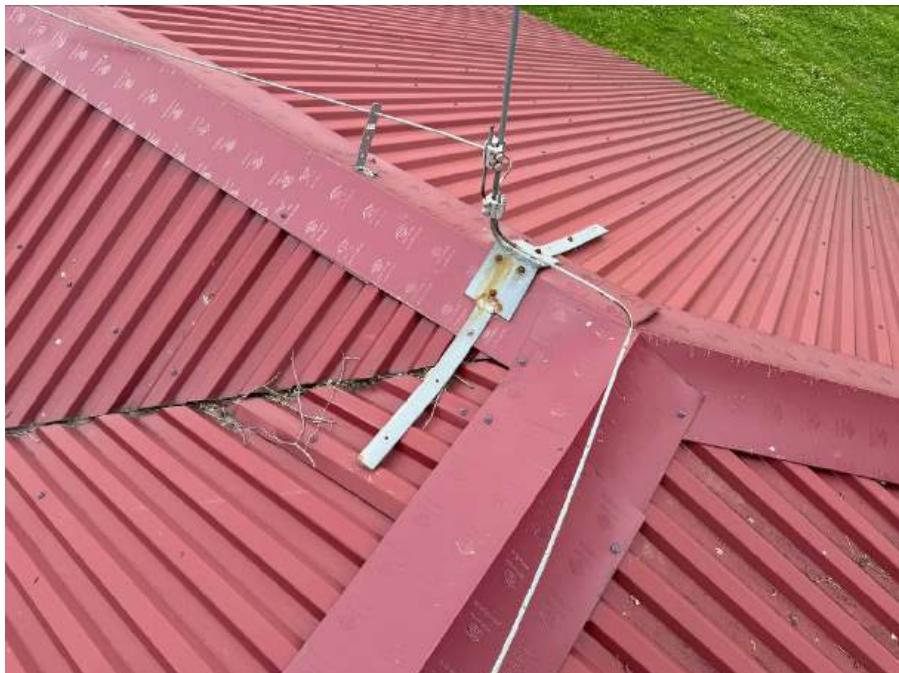
Фотоснимок № 4

На снимке зафиксировано общее техническое состояние исследуемых конструктивных элементов здания МБОУ «ООШ №12» расположенного по адресу: Приморский край, Надеждинский район, с. Тереховка, ул. Ленина, д.12

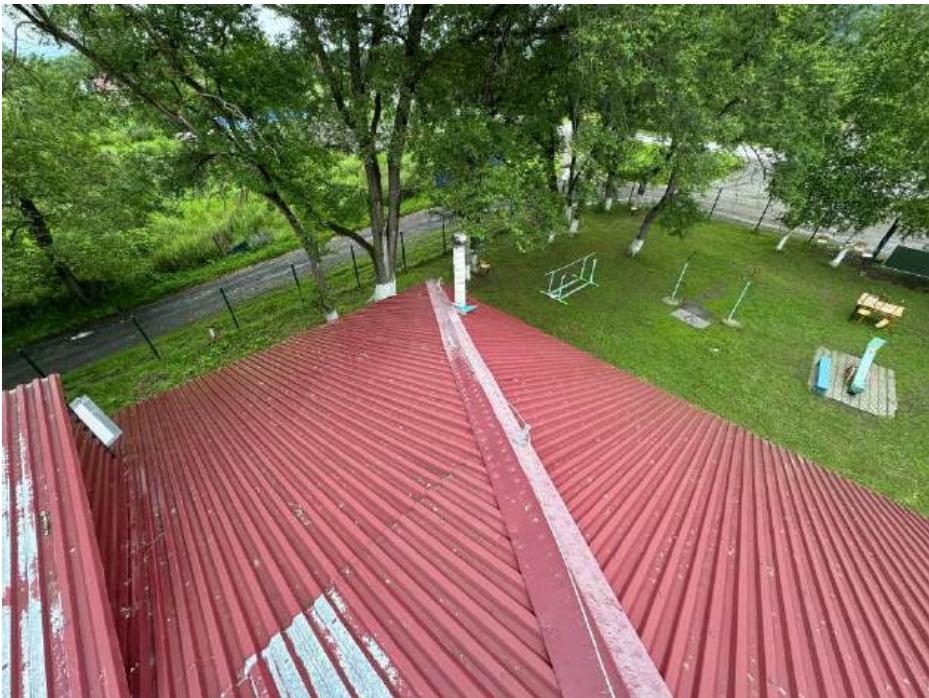
Фотоснимок № 5

На снимке зафиксировано общее техническое состояние исследуемых конструктивных элементов здания МБОУ «ООШ №12» расположенного по адресу: Приморский край, Надеждинский район, с. Тереховка, ул. Ленина, д.12

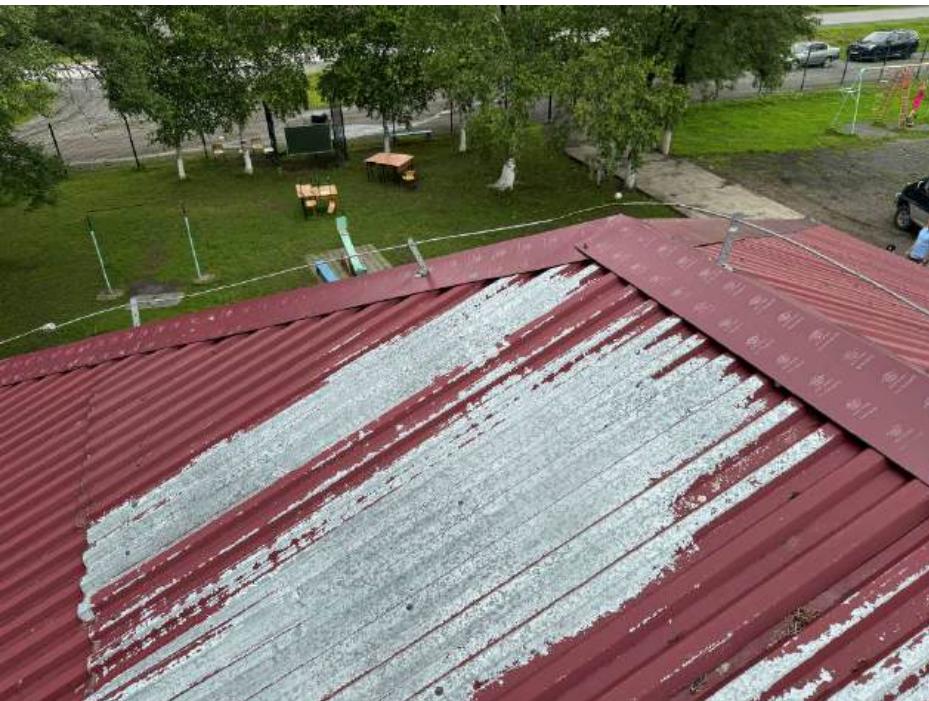
Фотоснимок № 6

На снимке зафиксировано общее техническое состояние исследуемых конструктивных элементов здания МБОУ «ООШ №12» расположенного по адресу: Приморский край, Надеждинский район, с. Тереховка, ул. Ленина, д.12

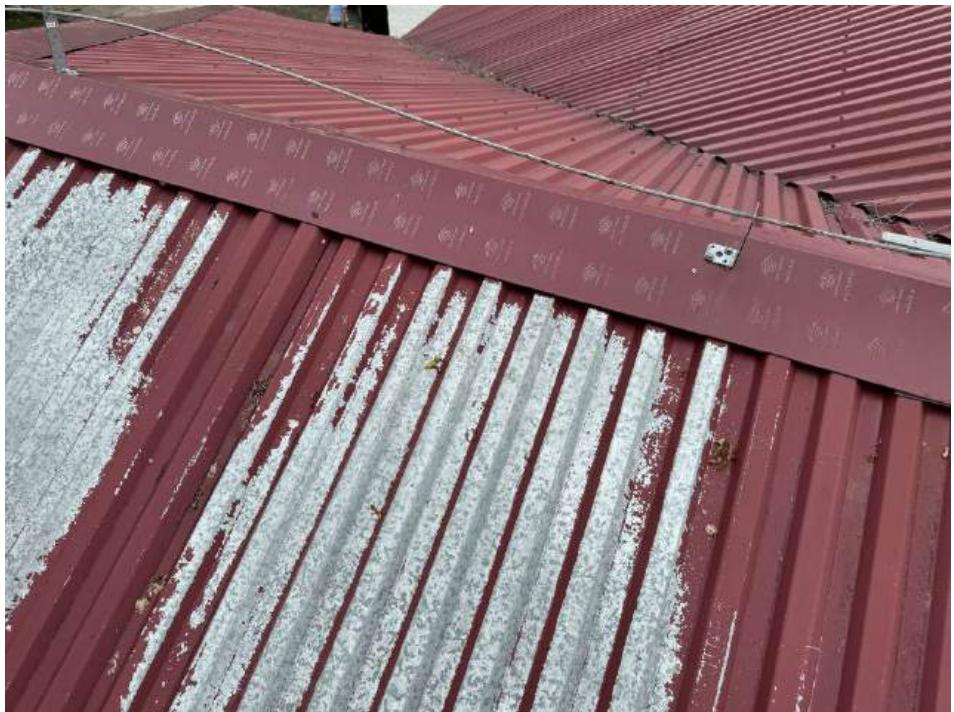
Фотоснимок № 7

На снимке зафиксировано общее техническое состояние исследуемых конструктивных элементов здания МБОУ «ООШ №12» расположенного по адресу: Приморский край, Надеждинский район, с. Тереховка, ул. Ленина, д.12

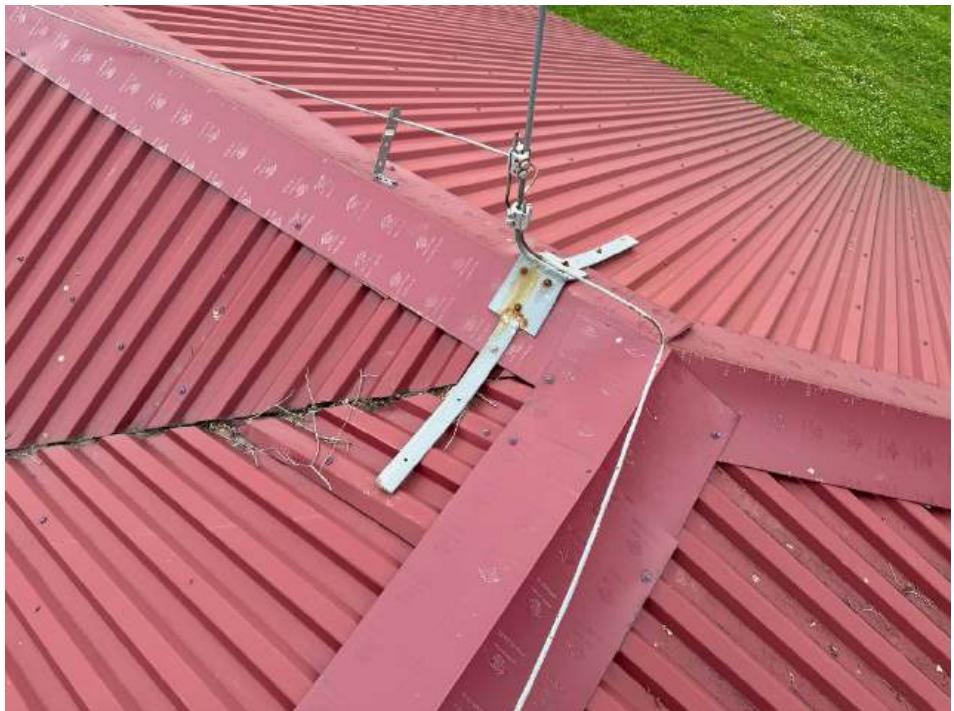
Фотоснимок № 8

На снимке зафиксировано общее техническое состояние исследуемых конструктивных элементов здания МБОУ «ООШ №12» расположенного по адресу: Приморский край, Надеждинский район, с. Тереховка, ул. Ленина, д.12

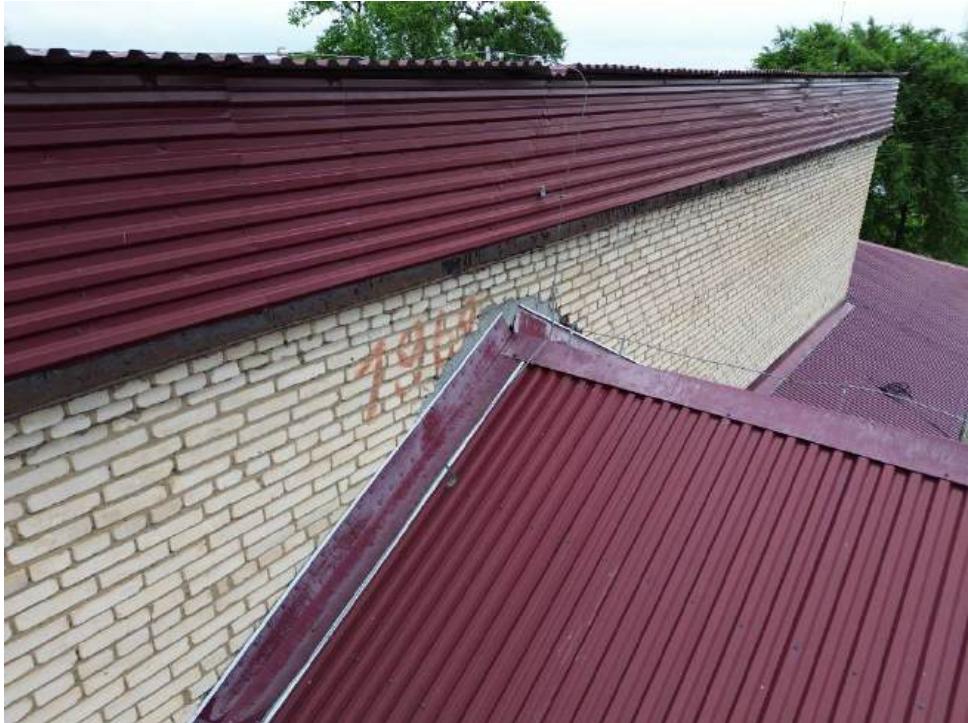
Фотоснимок № 9

На снимке зафиксировано общее техническое состояние исследуемых конструктивных элементов здания МБОУ «ООШ №12» расположенного по адресу: Приморский край, Надеждинский район, с. Тереховка, ул. Ленина, д.12

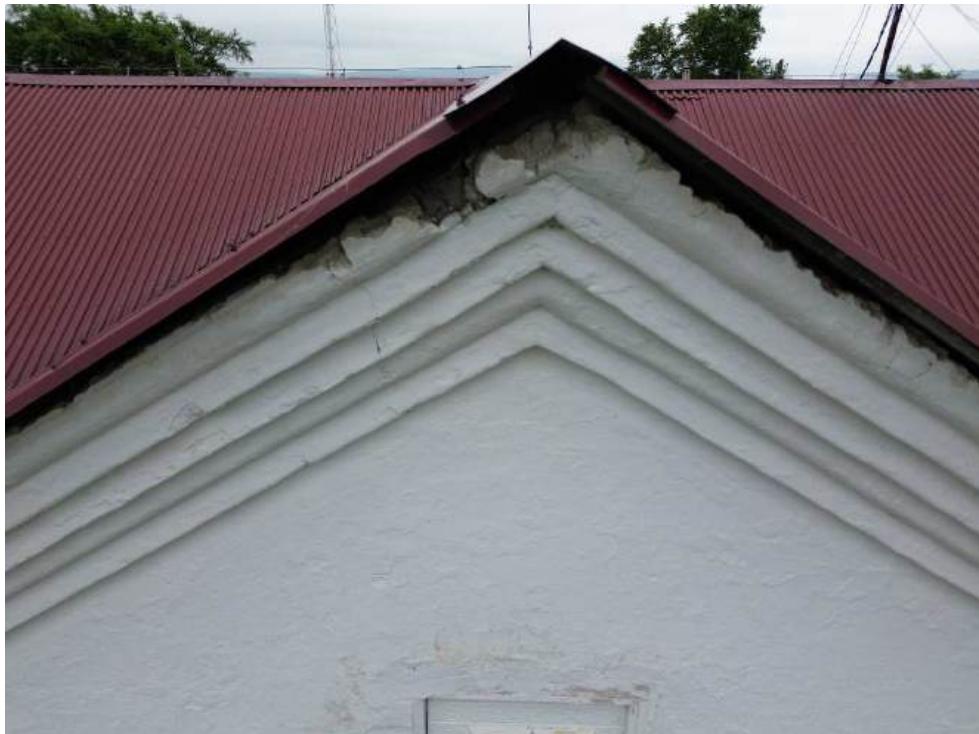
Фотоснимок № 10

На снимке зафиксировано общее техническое состояние исследуемых конструктивных элементов здания МБОУ «ООШ №12» расположенного по адресу: Приморский край, Надеждинский район, с. Тереховка, ул. Ленина, д.12

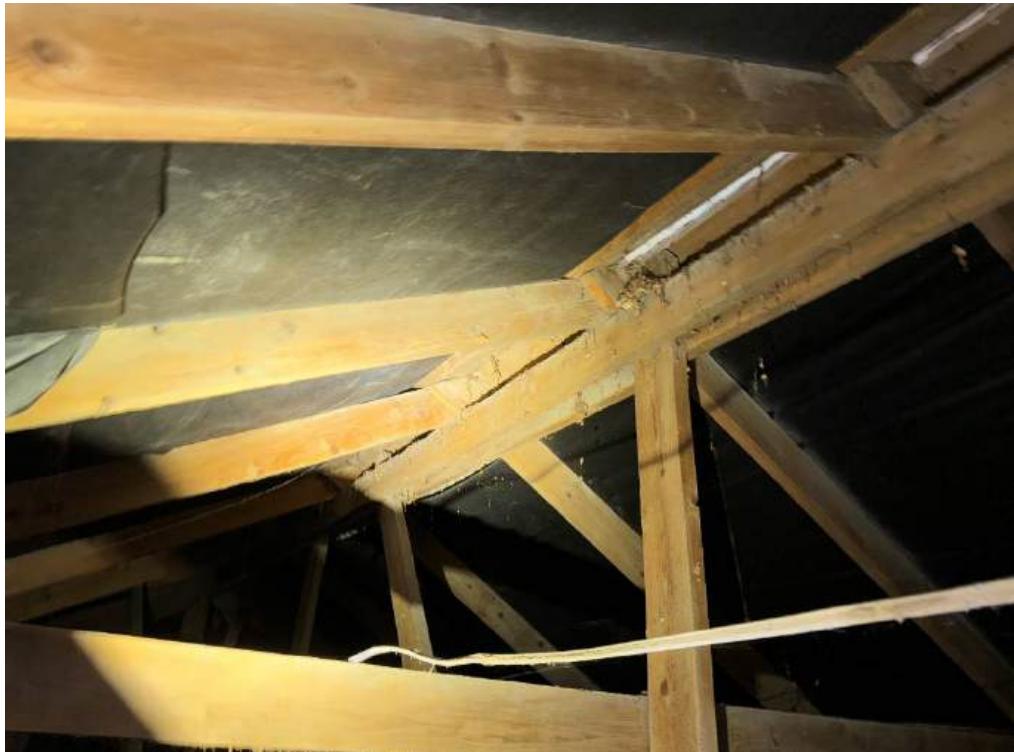
Фотоснимок № 11

На снимке зафиксировано общее техническое состояние исследуемых конструктивных элементов здания МБОУ «ООШ №12» расположенного по адресу: Приморский край, Надеждинский район, с. Тереховка, ул. Ленина, д.12

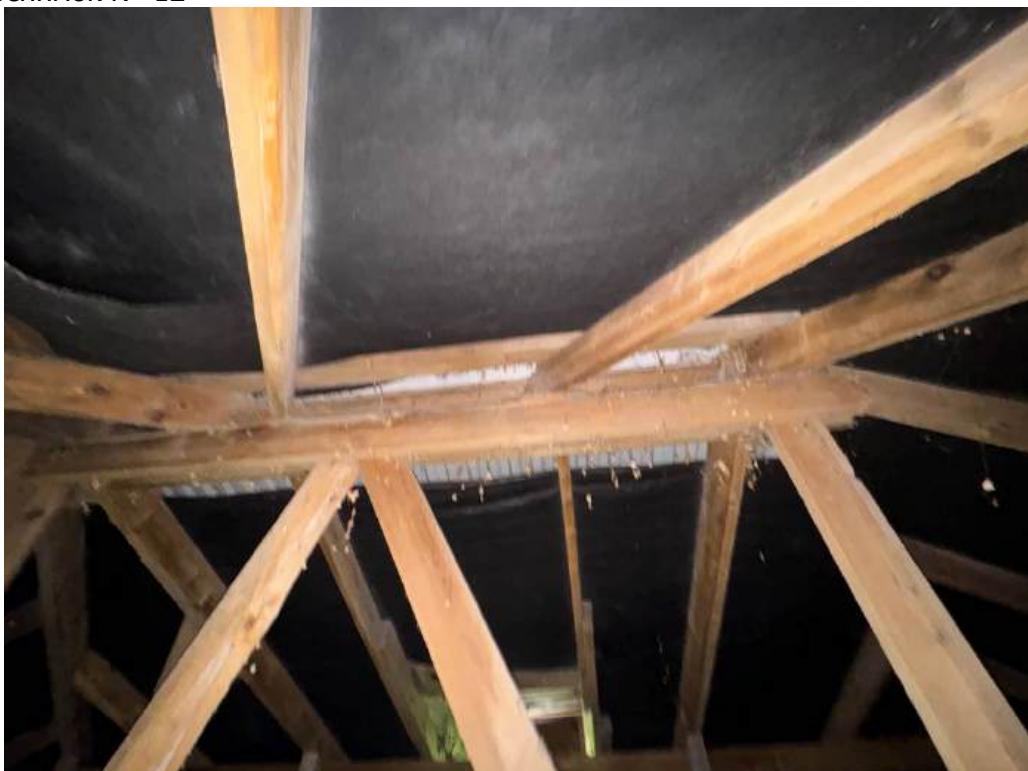
Фотоснимок № 12

На снимке зафиксировано общее техническое состояние исследуемых конструктивных элементов здания МБОУ «ООШ №12» расположенного по адресу: Приморский край, Надеждинский район, с. Тереховка, ул. Ленина, д.12

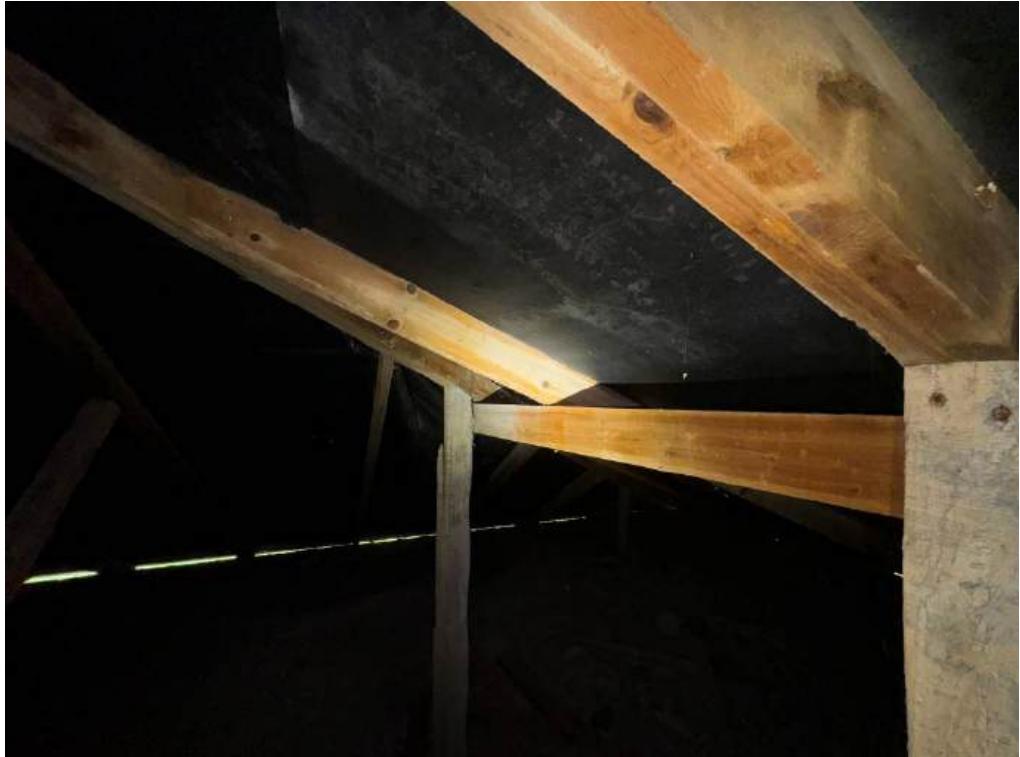
Фотоснимок № 13

На снимке зафиксировано общее техническое состояние исследуемых конструктивных элементов здания МБОУ «ООШ №12» расположенного по адресу: Приморский край, Надеждинский район, с. Тереховка, ул. Ленина, д.12

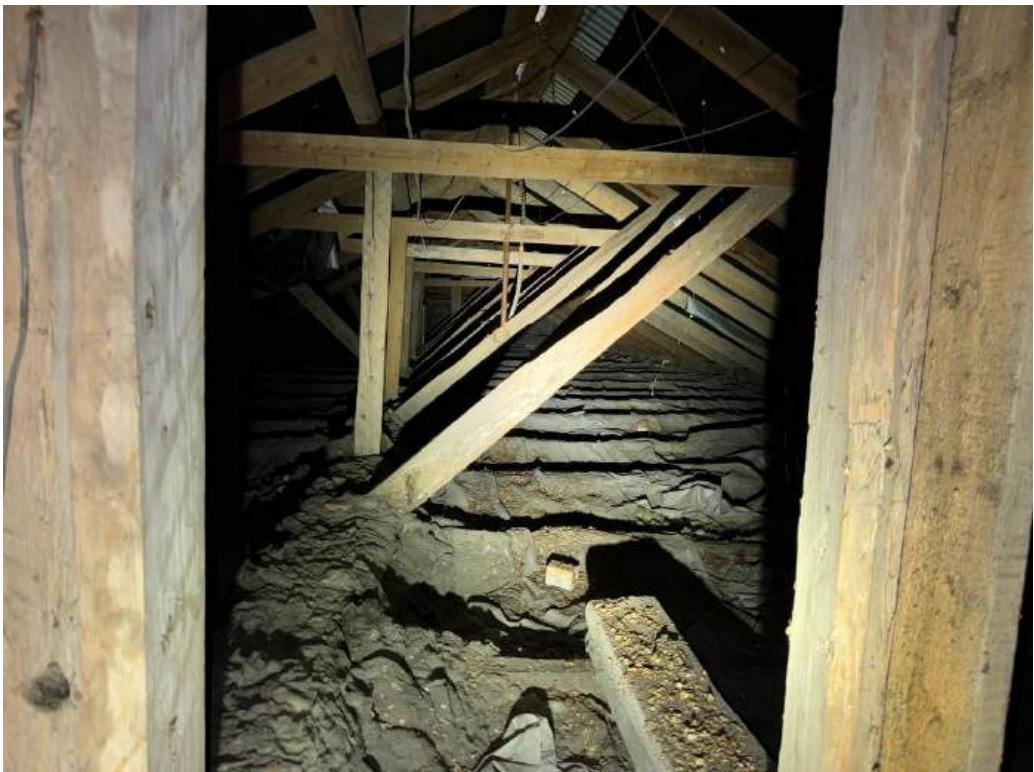
Фотоснимок № 14

На снимке зафиксировано общее техническое состояние исследуемых конструктивных элементов здания МБОУ «ООШ №12» расположенного по адресу: Приморский край, Надеждинский район, с. Тереховка, ул. Ленина, д.12

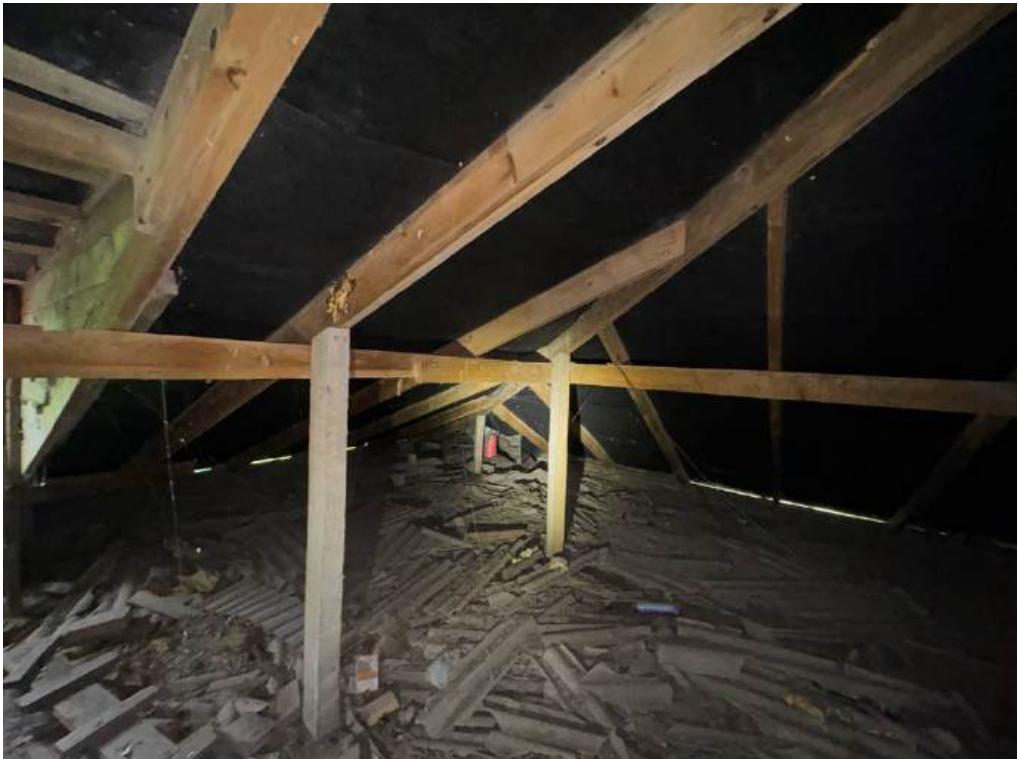
Фотоснимок № 15

На снимке зафиксировано общее техническое состояние исследуемых конструктивных элементов здания МБОУ «ООШ №12» расположенного по адресу: Приморский край, Надеждинский район, с. Тереховка, ул. Ленина, д.12

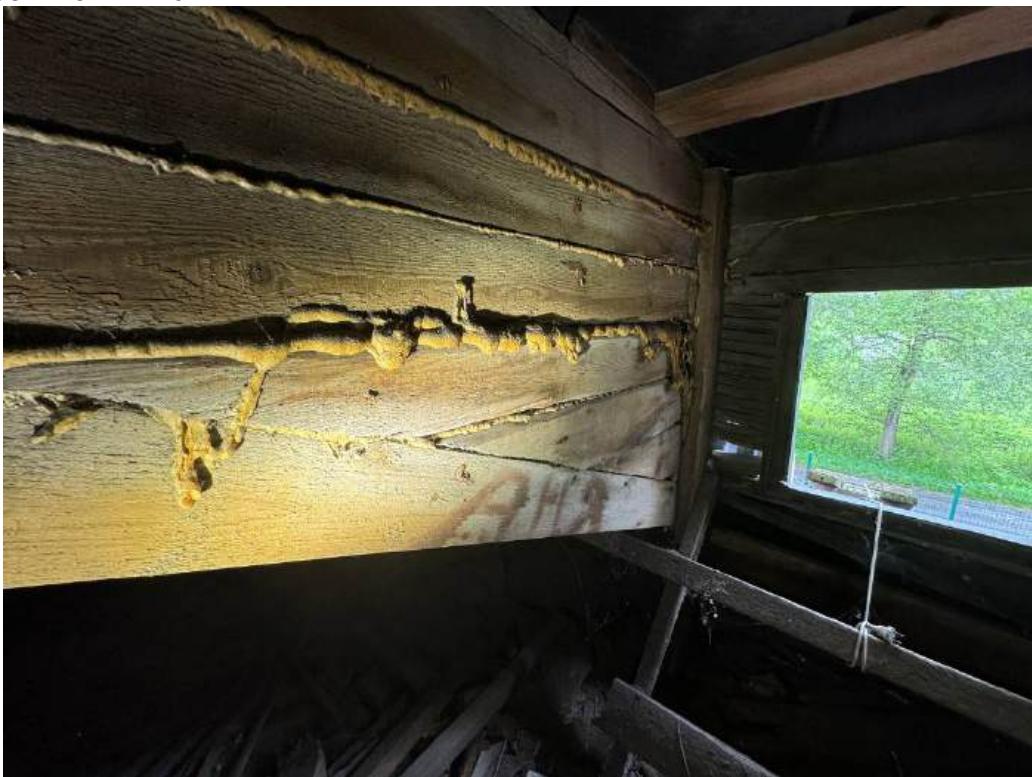
Фотоснимок № 16

На снимке зафиксировано общее техническое состояние исследуемых конструктивных элементов здания МБОУ «ООШ №12» расположенного по адресу: Приморский край, Надеждинский район, с. Тереховка, ул. Ленина, д.12

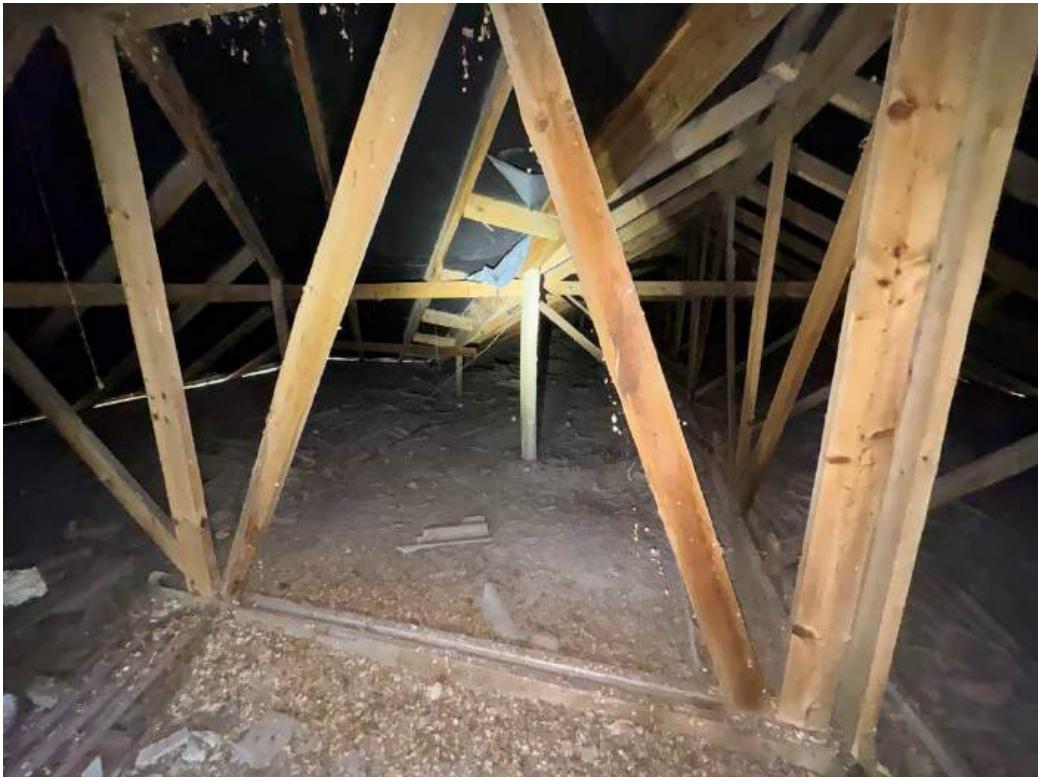
Фотоснимок № 17

На снимке зафиксировано общее техническое состояние исследуемых конструктивных элементов здания МБОУ «ООШ №12» расположенного по адресу: Приморский край, Надеждинский район, с. Тереховка, ул. Ленина, д.12

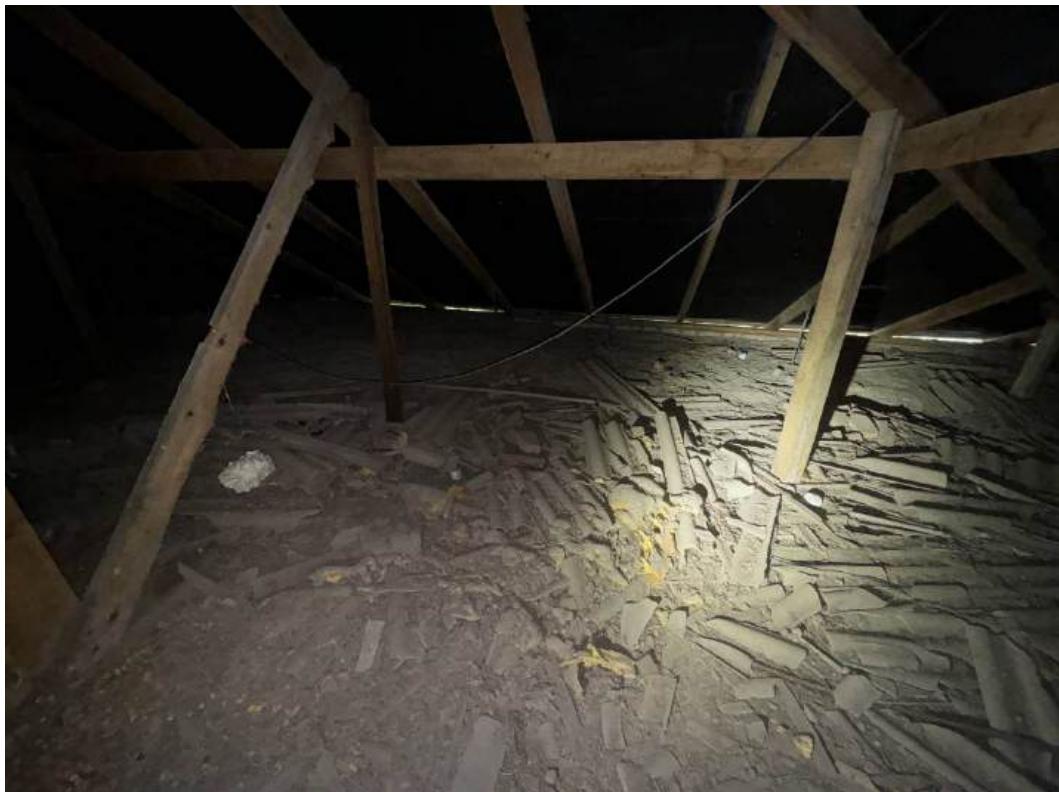
Фотоснимок № 18

На снимке зафиксировано общее техническое состояние исследуемых конструктивных элементов здания МБОУ «ООШ №12» расположенного по адресу: Приморский край, Надеждинский район, с. Тереховка, ул. Ленина, д.12

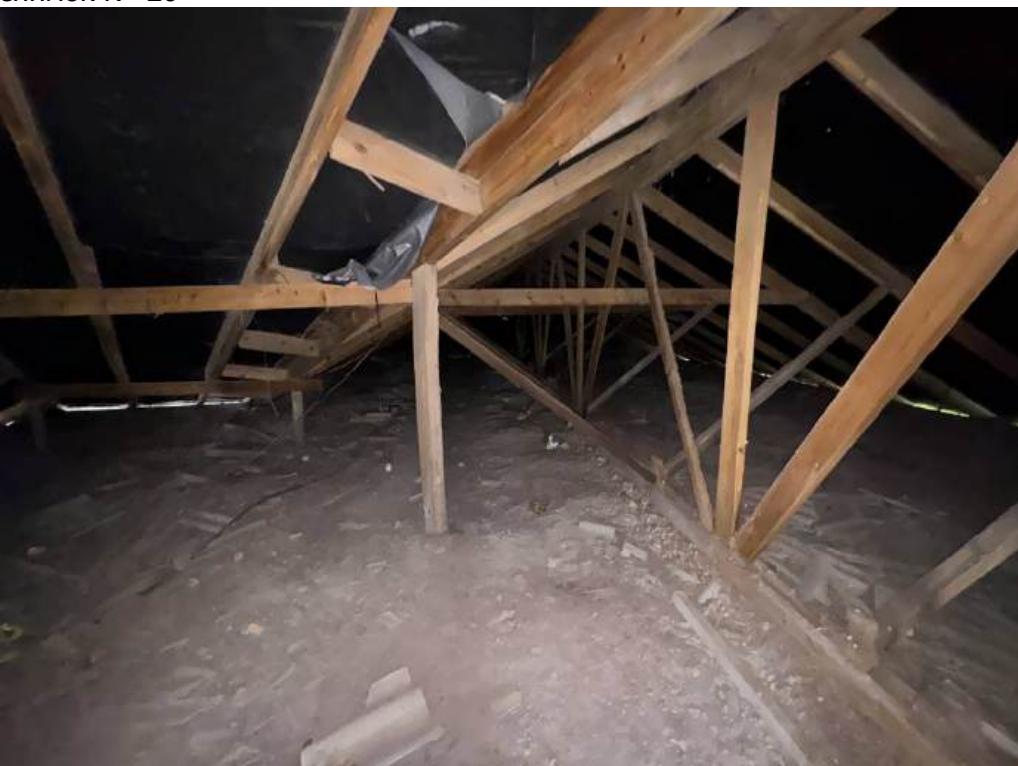
Фотоснимок № 20

На снимке зафиксировано общее техническое состояние исследуемых конструктивных элементов административного здания МБОУ «ООШ №12» расположенного по адресу: Приморский край, район, с. Тереховка, ул. Ленина, д.12

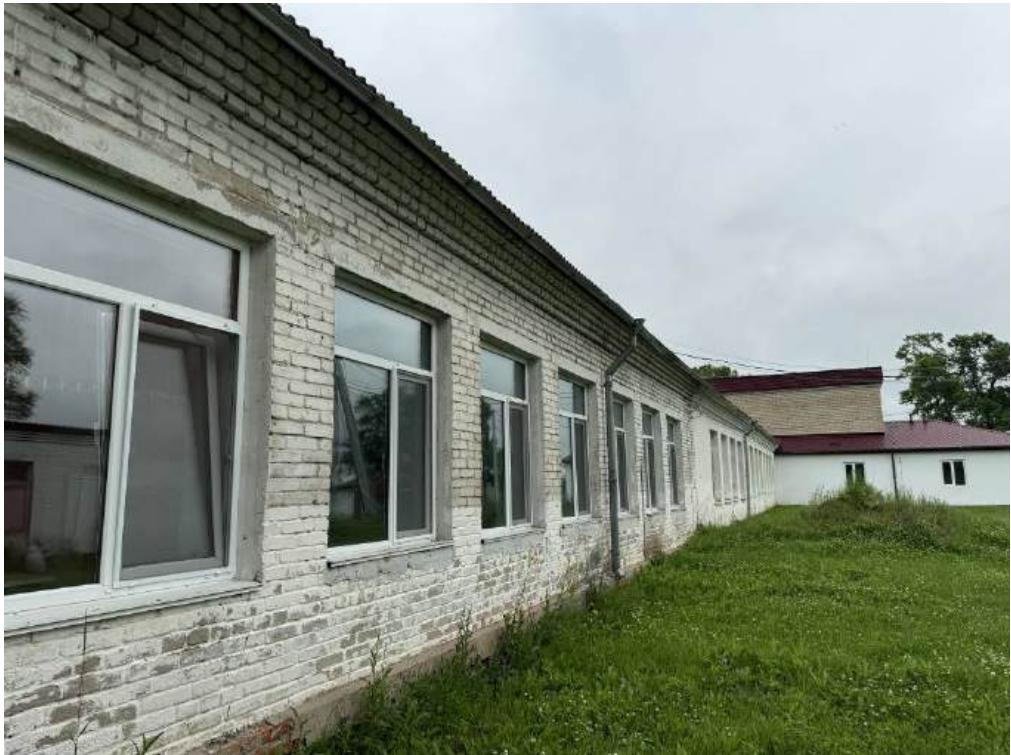
Фотоснимок № 21

На снимке зафиксировано общее техническое состояние исследуемых конструктивных элементов здания МБОУ «ООШ №12» расположенного по адресу: Приморский край, Надеждинский район, с. Тереховка, ул. Ленина, д.12

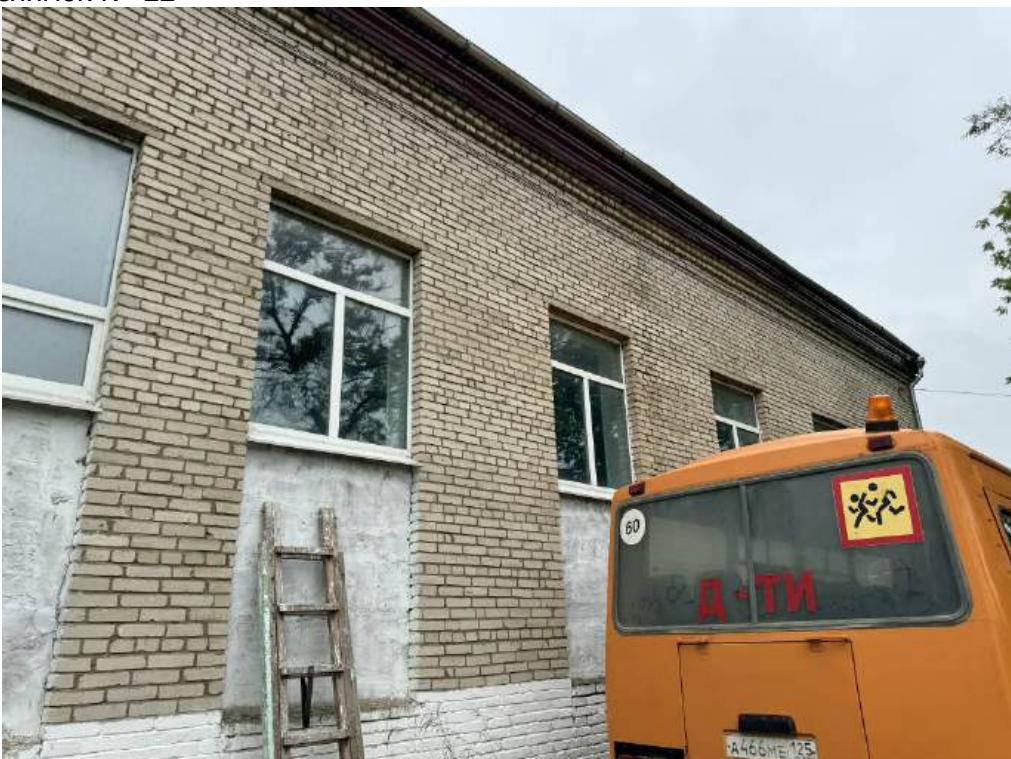
Фотоснимок № 22

На снимке зафиксировано общее техническое состояние исследуемых конструктивных элементов здания МБОУ «ООШ №12» расположенного по адресу: Приморский край, Надеждинский район, с. Тереховка, ул. Ленина, д.12

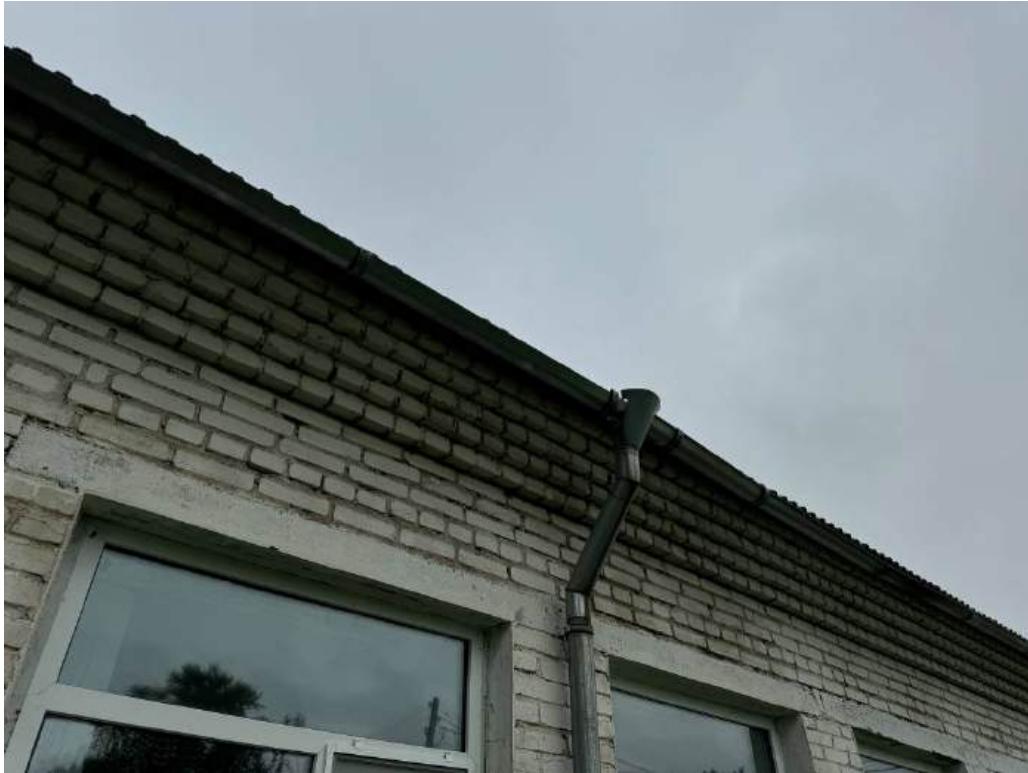
Фотоснимок № 23

На снимке зафиксировано общее техническое состояние исследуемых конструктивных элементов здания МБОУ «ООШ №12» расположенного по адресу: Приморский край, Надеждинский район, с. Тереховка, ул. Ленина, д.12

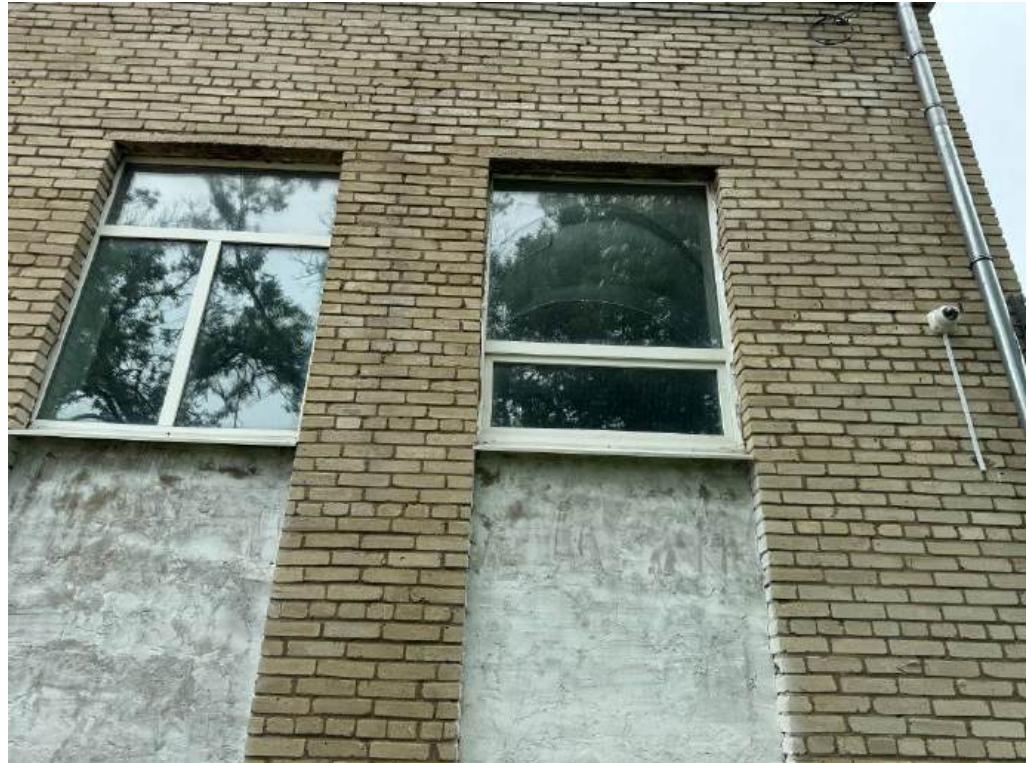
Фотоснимок № 24

На снимке зафиксировано общее техническое состояние исследуемых конструктивных элементов здания МБОУ «ООШ №12» расположенного по адресу: Приморский край, Надеждинский район, с. Тереховка, ул. Ленина, д.12

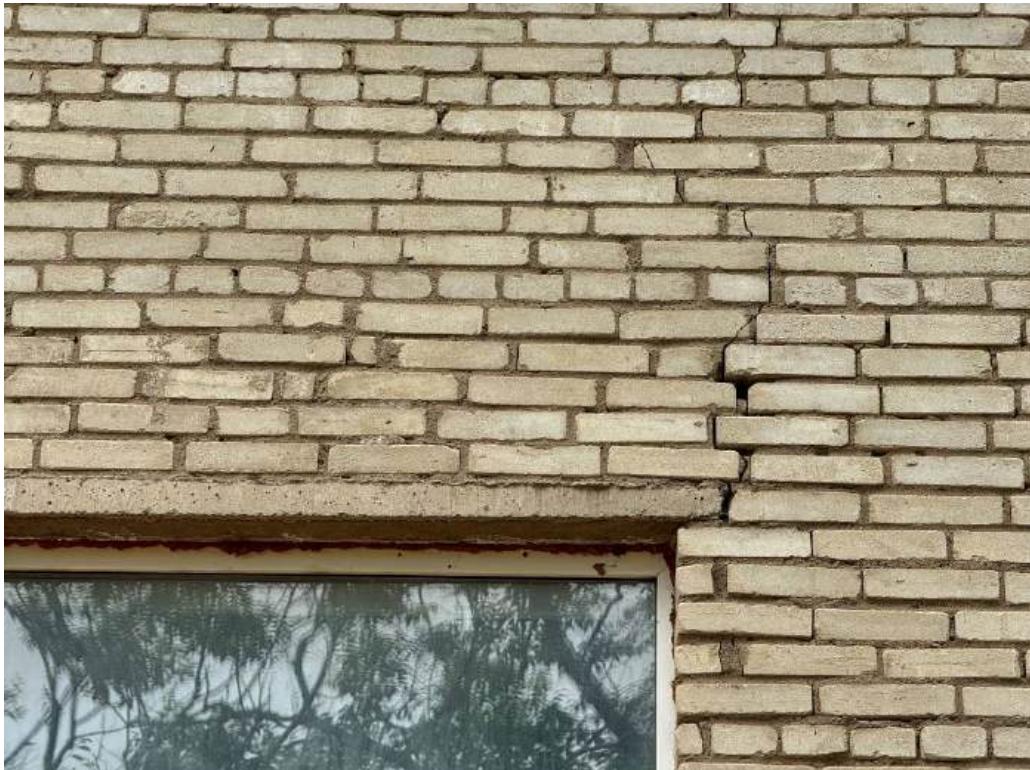
Фотоснимок № 25

На снимке зафиксировано общее техническое состояние исследуемых конструктивных элементов здания МБОУ «ООШ №12» расположенного по адресу: Приморский край, Надеждинский район, с. Тереховка, ул. Ленина, д.12

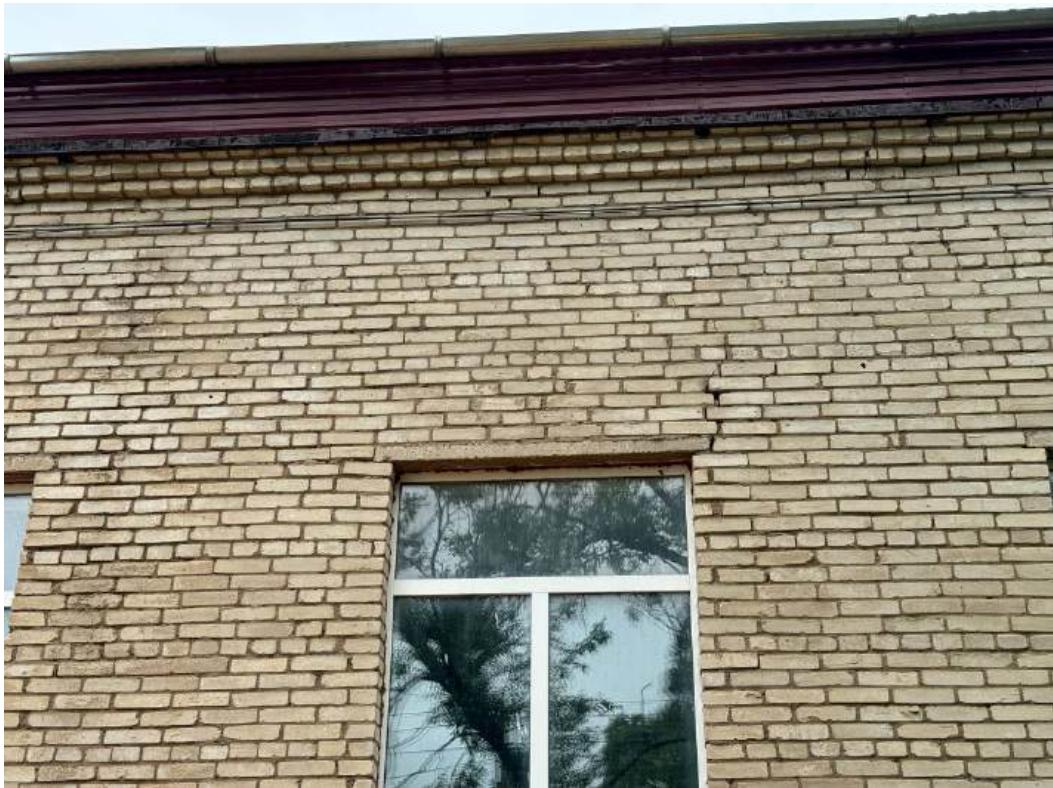
Фотоснимок № 26

На снимке зафиксировано общее техническое состояние исследуемых конструктивных элементов здания МБОУ «ООШ №12» расположенного по адресу: Приморский край, Надеждинский район, с. Тереховка, ул. Ленина, д.12

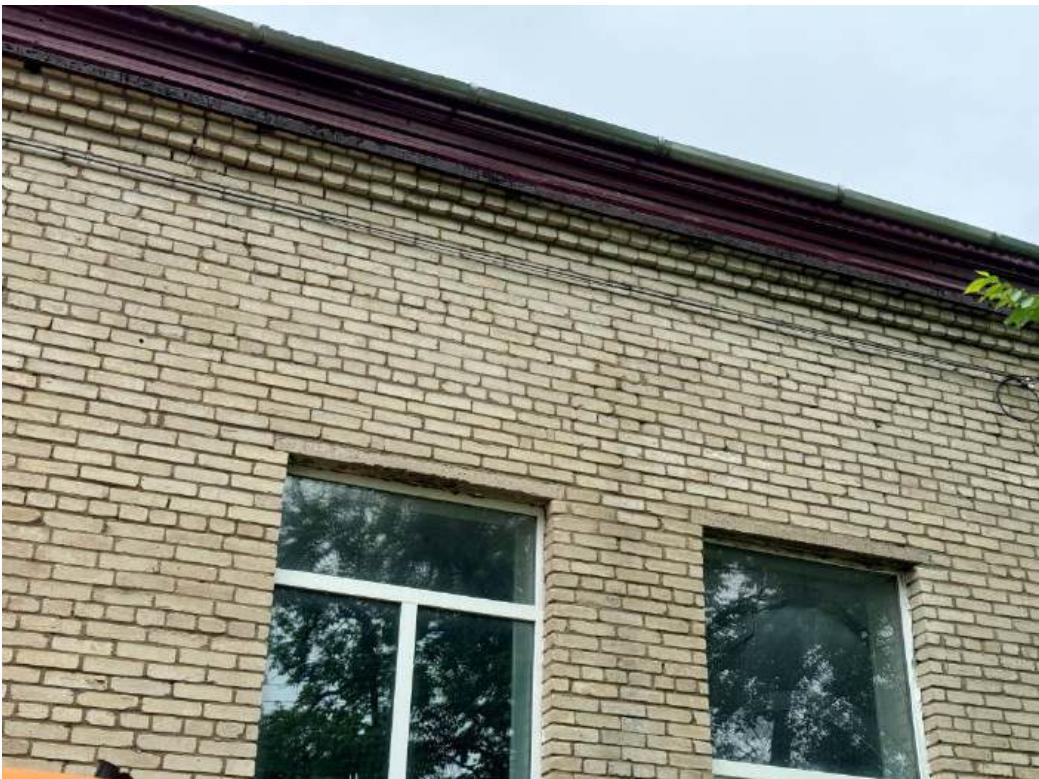
Фотоснимок № 27

На снимке зафиксировано общее техническое состояние исследуемых конструктивных элементов здания МБОУ «ООШ №12» расположенного по адресу: Приморский край, Надеждинский район, с. Тереховка, ул. Ленина, д.12

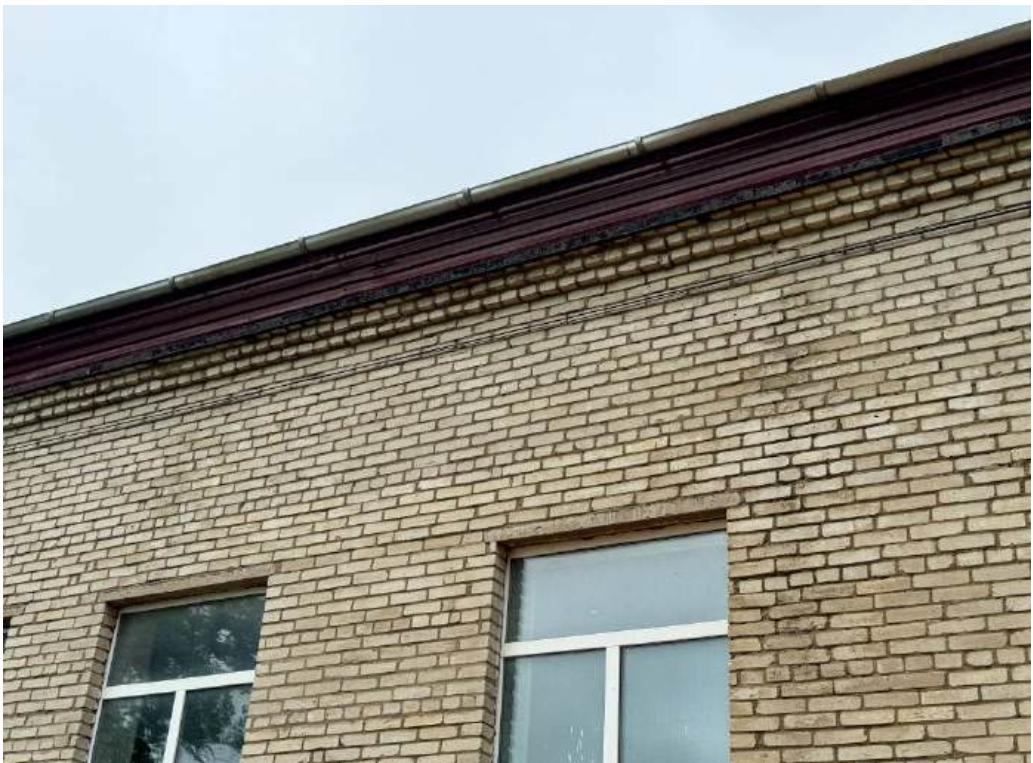
Фотоснимок № 28

На снимке зафиксировано общее техническое состояние исследуемых конструктивных элементов здания МБОУ «ООШ №12» расположенного по адресу: Приморский край, Надеждинский район, с. Тереховка, ул. Ленина, д.12
