ЗАКЛЮЧЕНИЕ № 056-Э/2024
об определении технического состояния

от 24 июля 2024 года

Конструктивные элементы здания
Муниципального бюджетного общеобразователь-
ного учреждения «ООШ №12», расположенного
по адресу: Приморский край Надеждинский
район, с. Тереховка, ул. Ленина, д. 12

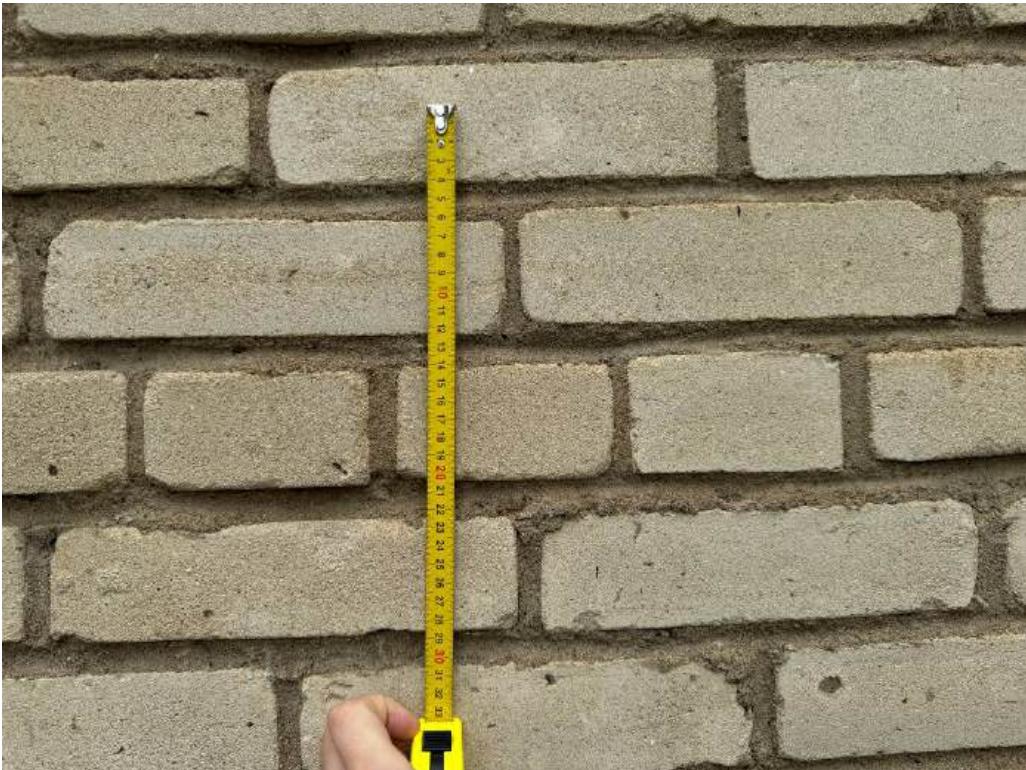
Фотоснимок № 29

На снимке зафиксировано общее техническое состояние исследуемых конструктивных элементов здания МБОУ «ООШ №12» расположенного по адресу: Приморский край, г. Надеждинский район, с. Тереховка, ул. Ленина, д.12

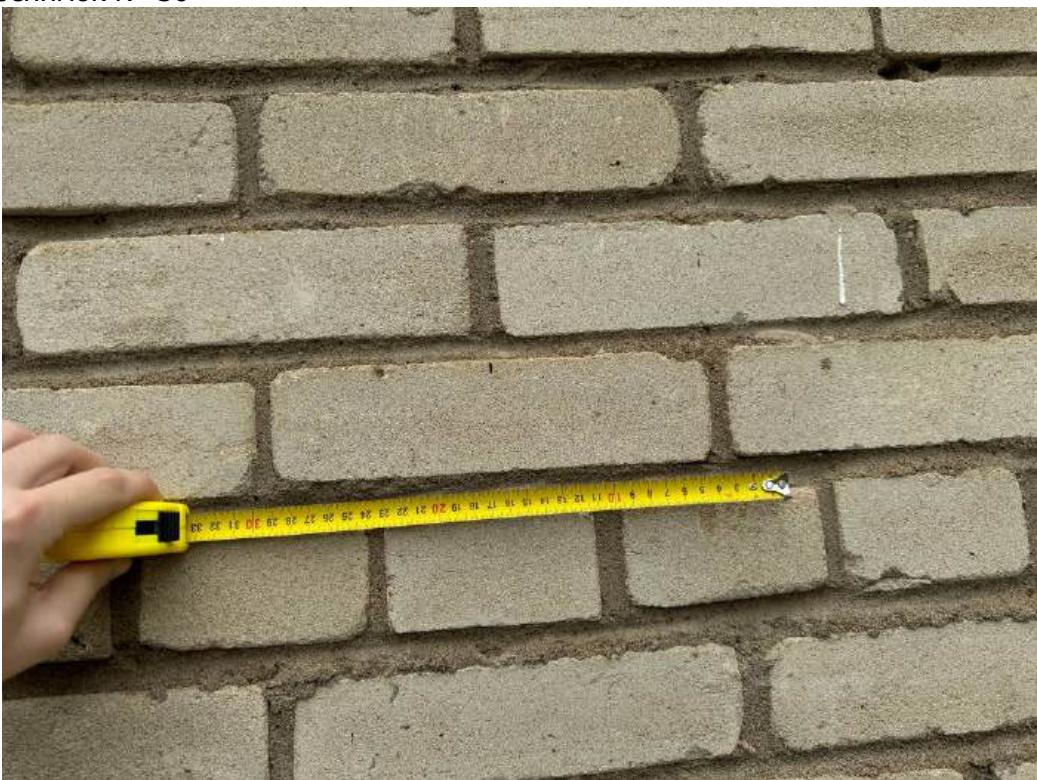
Фотоснимок № 30

На снимке зафиксировано общее техническое состояние исследуемых конструктивных элементов здания МБОУ «ООШ №12» расположенного по адресу: Приморский край, Надеждинский район, с. Тереховка, ул. Ленина, д.12

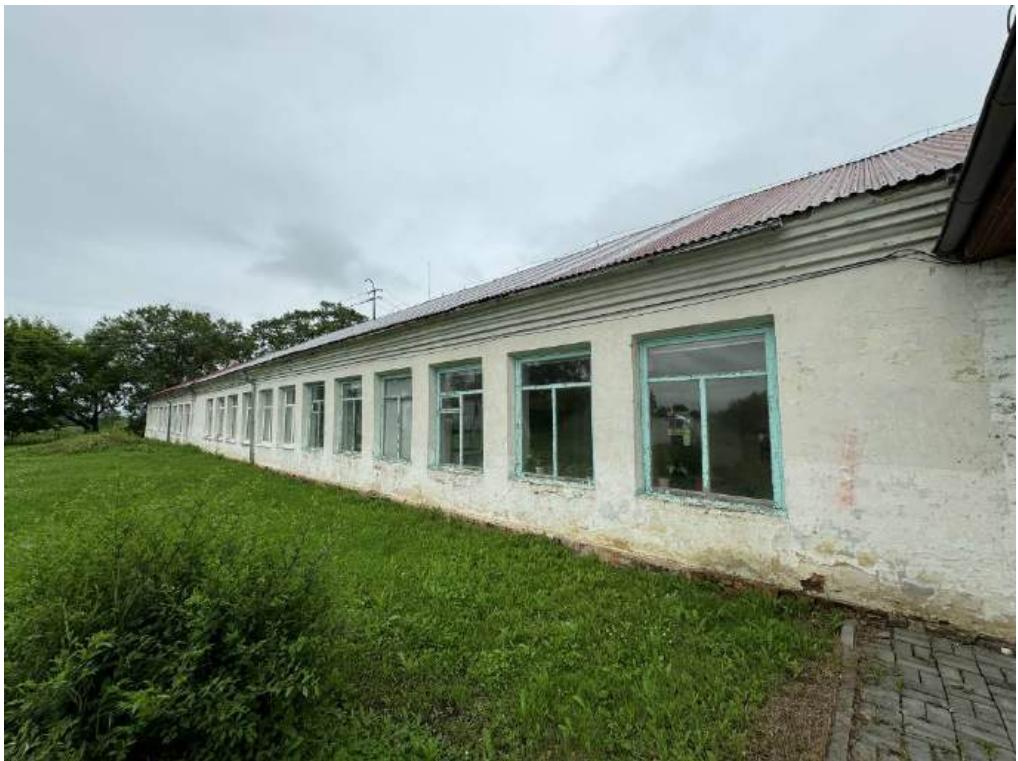
Фотоснимок № 31

На снимке зафиксировано общее техническое состояние исследуемых конструктивных элементов здания МБОУ «ООШ №12» расположенного по адресу: Приморский край, г. Надеждинский район, с. Тереховка, ул. Ленина, д.12

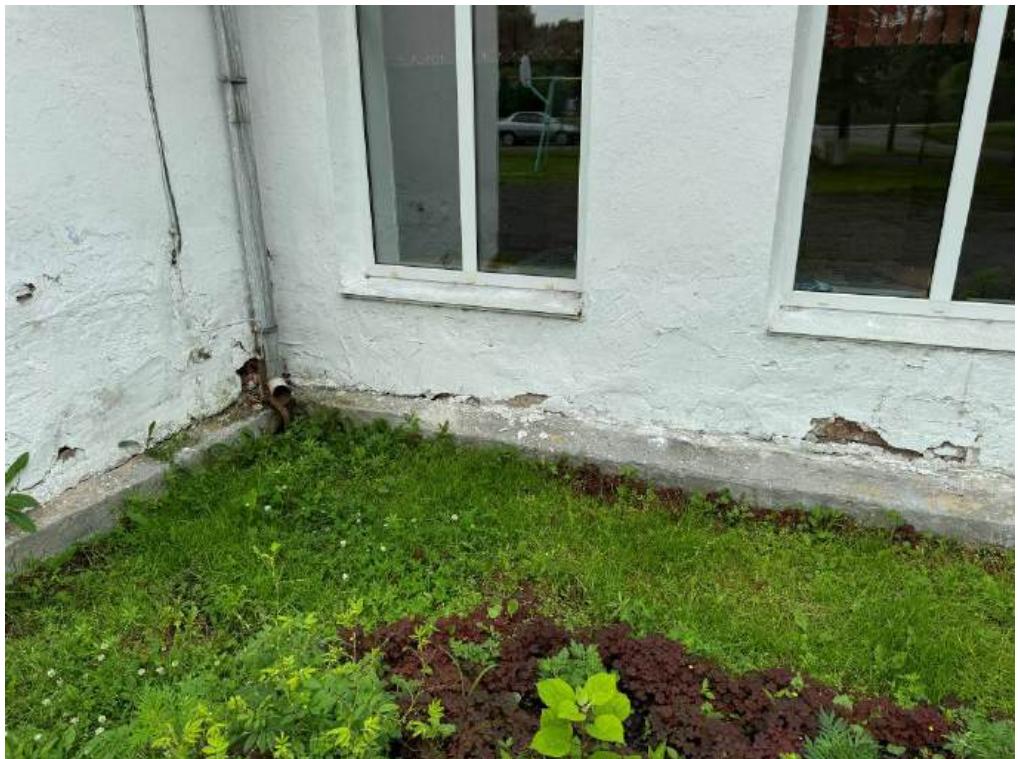
Фотоснимок № 32

На снимке зафиксировано общее техническое состояние исследуемых конструктивных элементов здания МБОУ «ООШ №12» расположенного по адресу: Приморский край, Надеждинский район, с. Тереховка, ул. Ленина, д.12

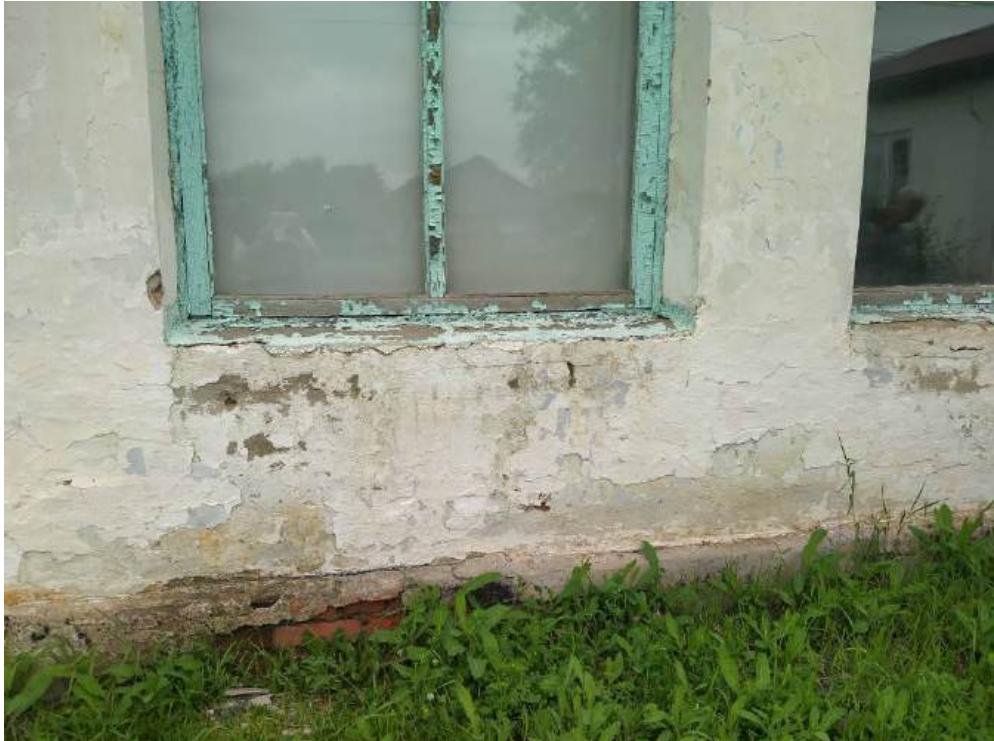
Фотоснимок № 33

На снимке зафиксировано общее техническое состояние исследуемых конструктивных элементов здания МБОУ «ООШ №12» расположенного по адресу: Приморский край, Надеждинский район, с. Тереховка, ул. Ленина, д.12

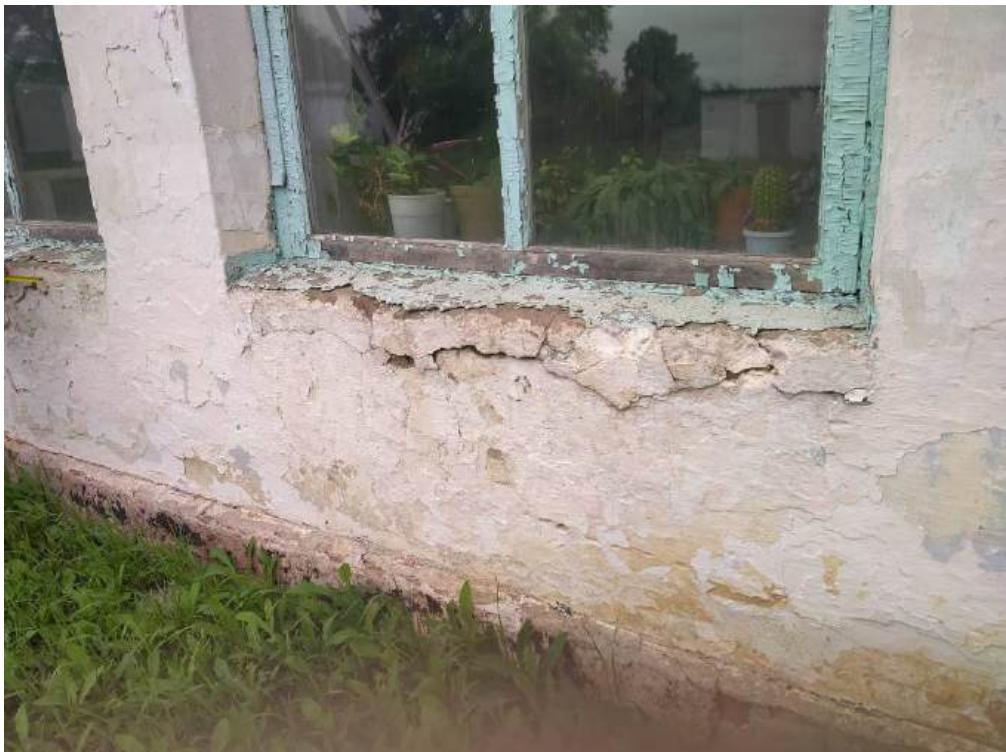
Фотоснимок № 34

На снимке зафиксировано общее техническое состояние исследуемых конструктивных элементов здания МБОУ «ООШ №12» расположенного по адресу: Приморский край, Надеждинский район, с. Тереховка, ул. Ленина, д.12

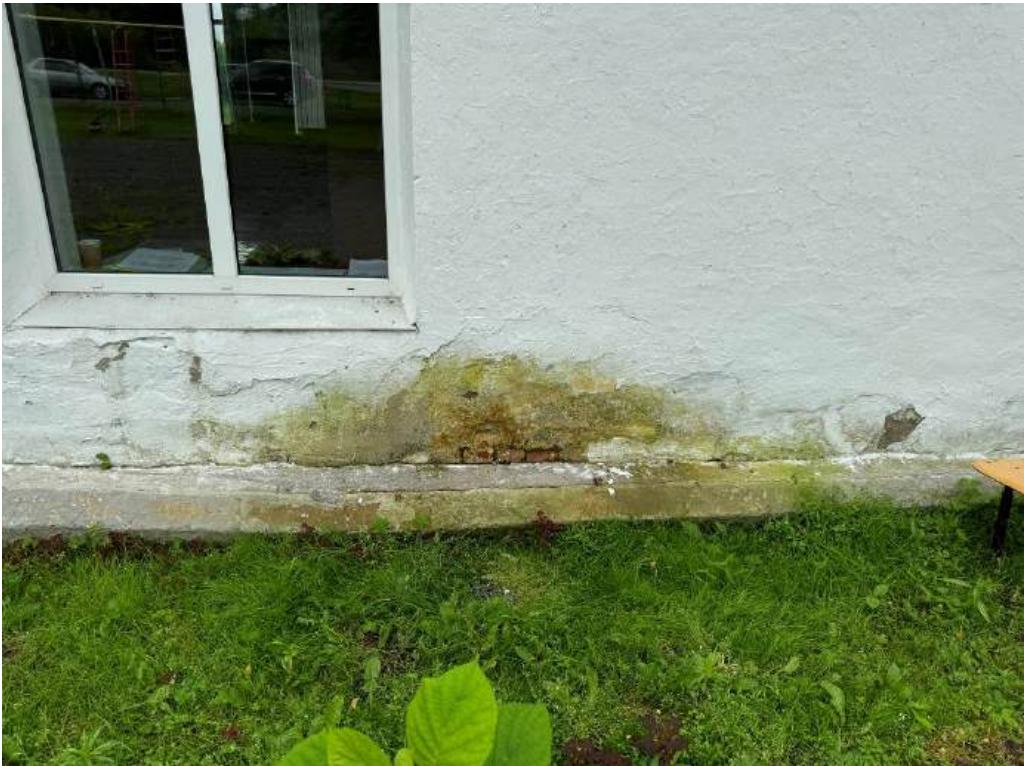
Фотоснимок № 35

На снимке зафиксировано общее техническое состояние исследуемых конструктивных элементов здания МБОУ «ООШ №12» расположенного по адресу: Приморский край, Надеждинский район, с. Тереховка, ул. Ленина, д.12

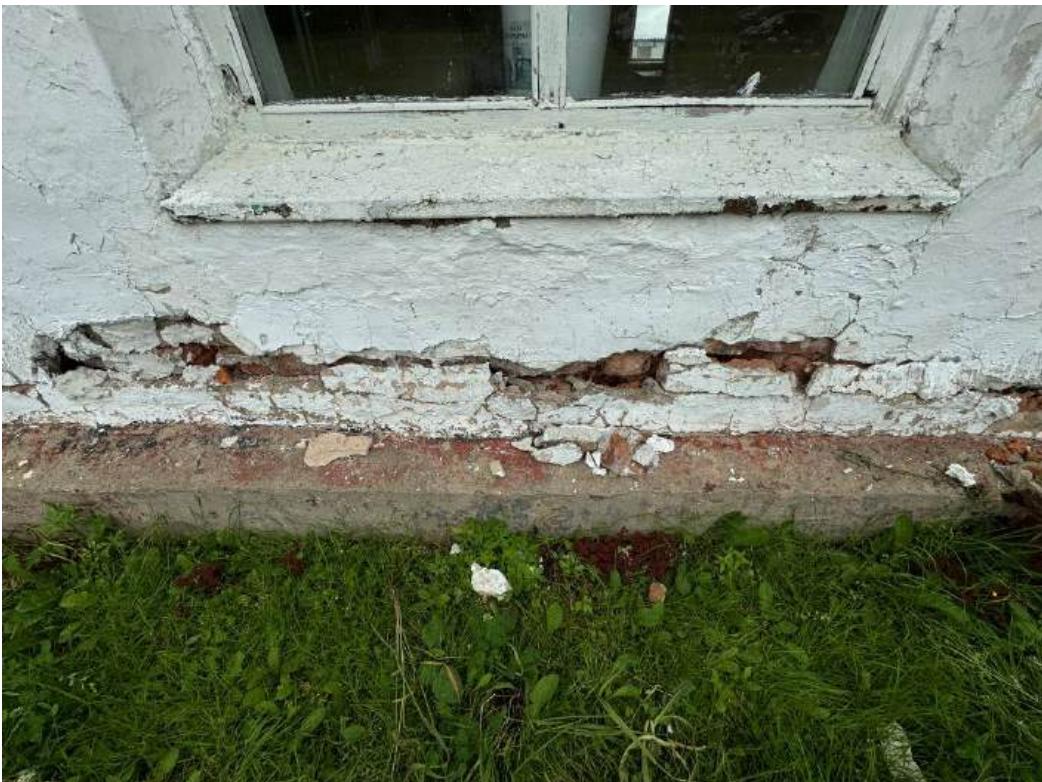
Фотоснимок № 36

На снимке зафиксировано общее техническое состояние исследуемых конструктивных элементов здания МБОУ «ООШ №12» расположенного по адресу: Приморский край, Надеждинский район, с. Тереховка, ул. Ленина, д.12

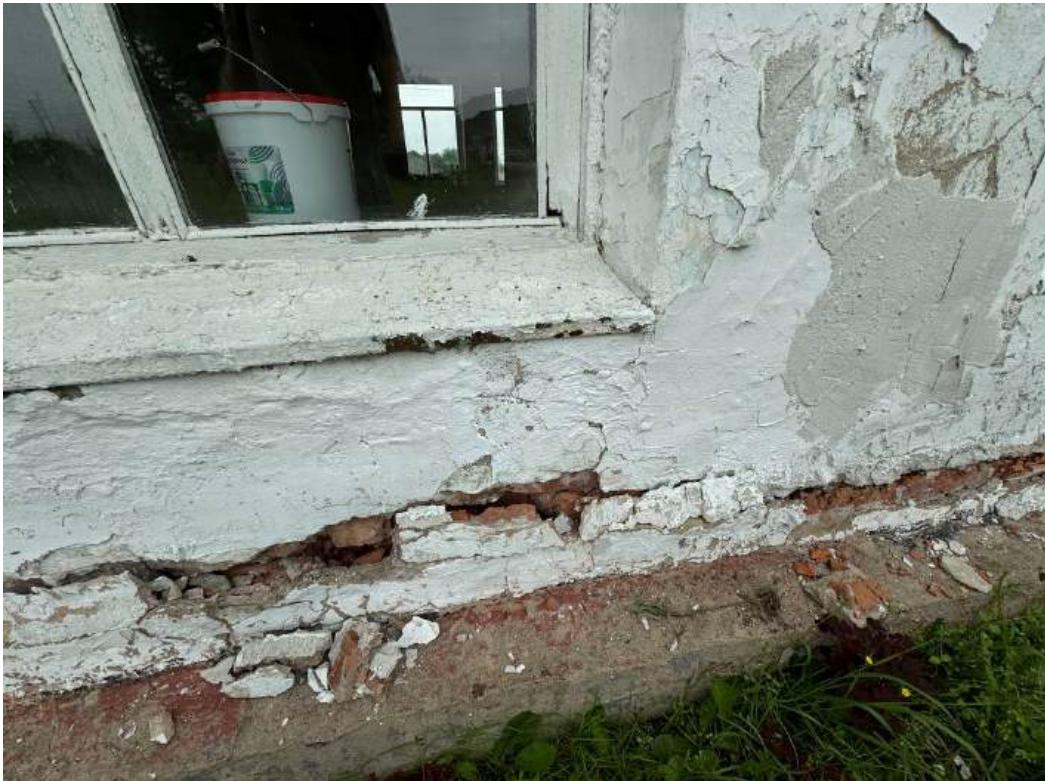
Фотоснимок № 37

На снимке зафиксировано общее техническое состояние исследуемых конструктивных элементов здания МБОУ «ООШ №12» расположенного по адресу: Приморский край, Надеждинский район, с. Тереховка, ул. Ленина, д.12

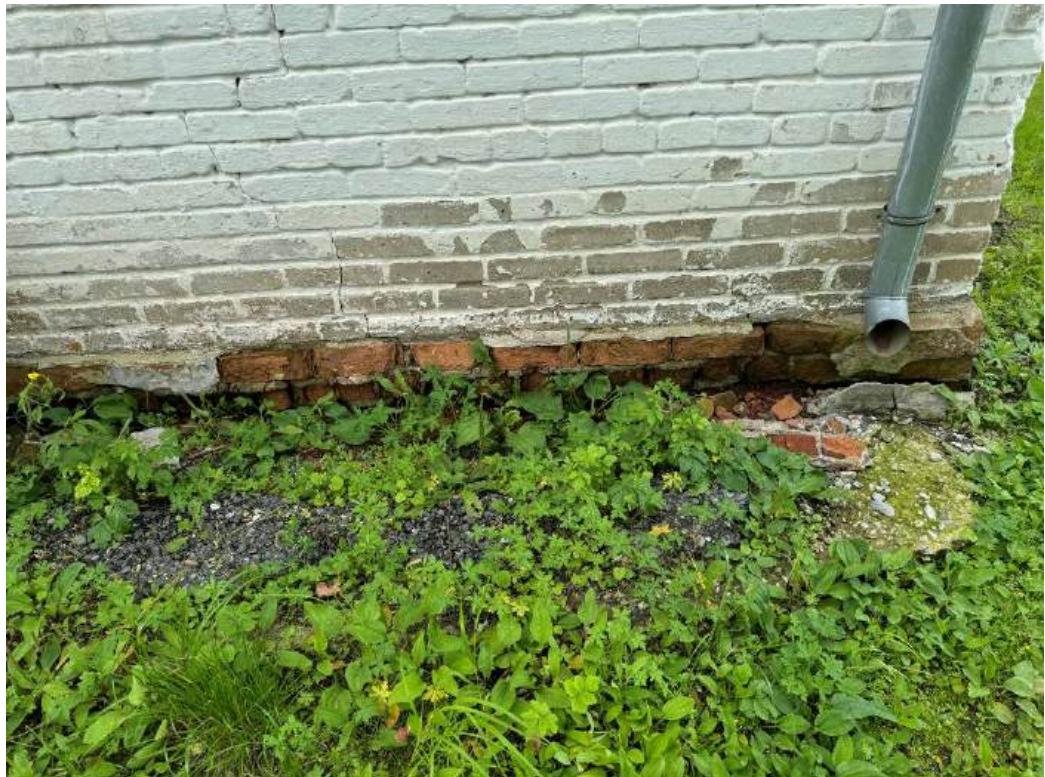
Фотоснимок № 38

На снимке зафиксировано общее техническое состояние исследуемых конструктивных элементов здания МБОУ «ООШ №12» расположенного по адресу: Приморский край, Надеждинский район, с. Тереховка, ул. Ленина, д.12

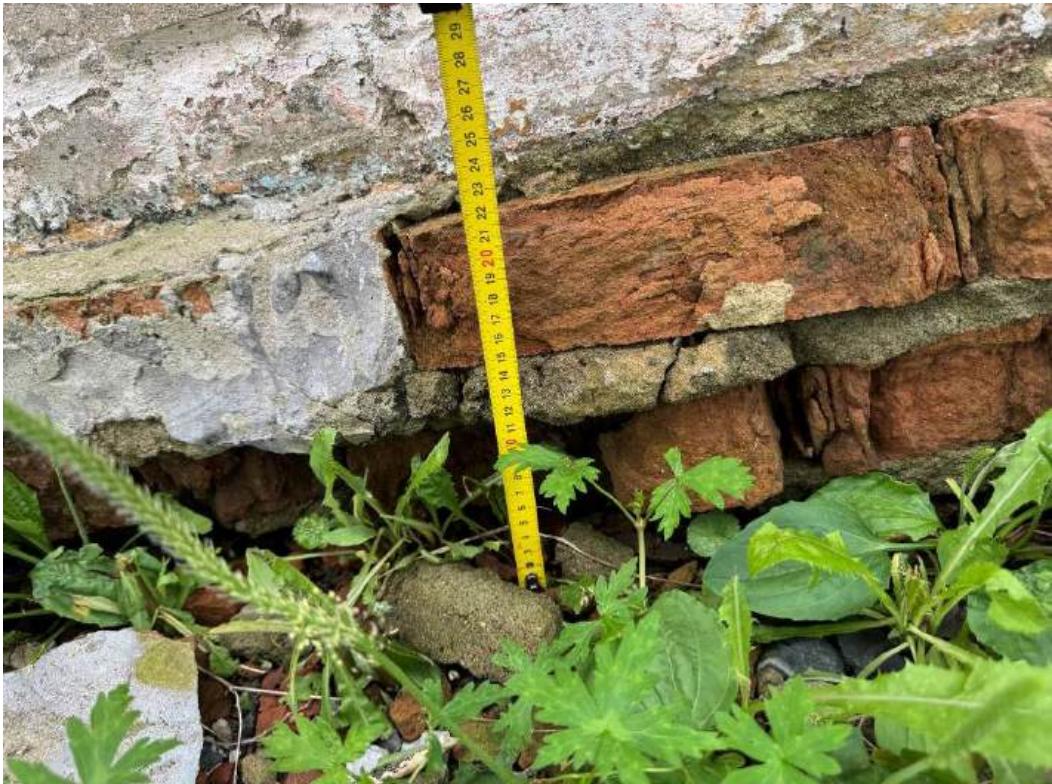
Фотоснимок № 39

На снимке зафиксировано общее техническое состояние исследуемых конструктивных элементов здания МБОУ «ООШ №12» расположенного по адресу: Приморский край, Надеждинский район, с. Тереховка, ул. Ленина, д.12

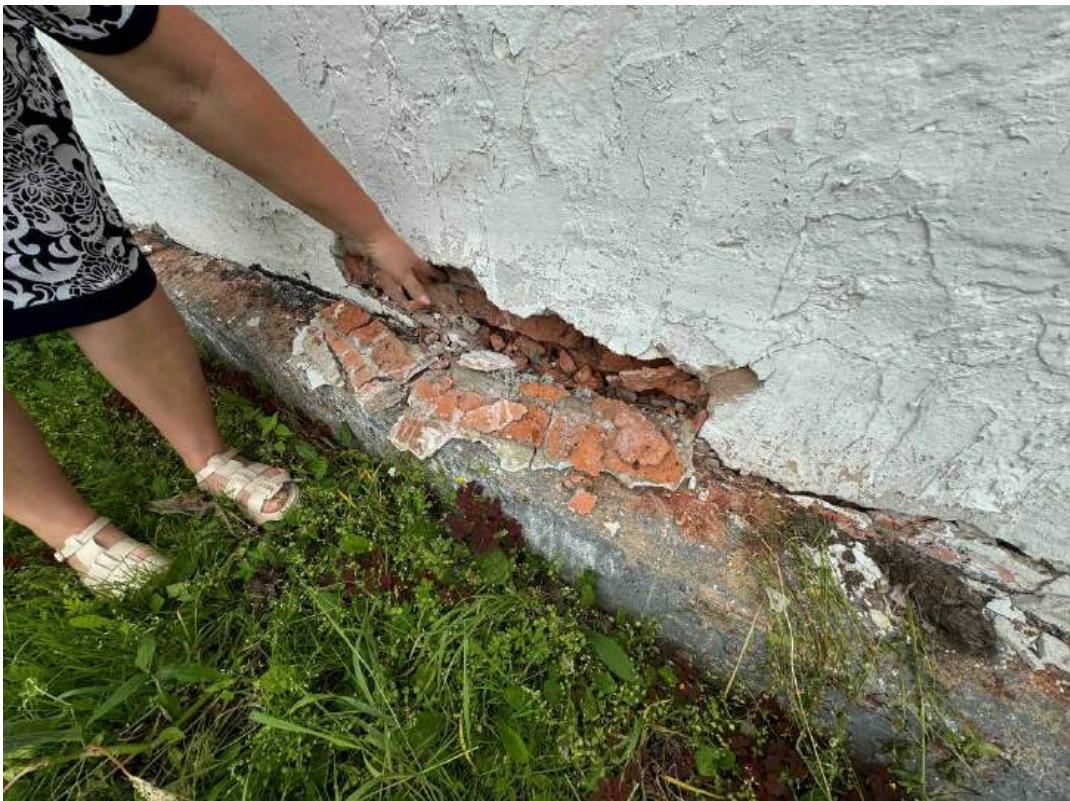
Фотоснимок № 40

На снимке зафиксировано общее техническое состояние исследуемых конструктивных элементов здания МБОУ «ООШ №12» расположенного по адресу: Приморский край, Надеждинский район, с. Тереховка, ул. Ленина, д.12

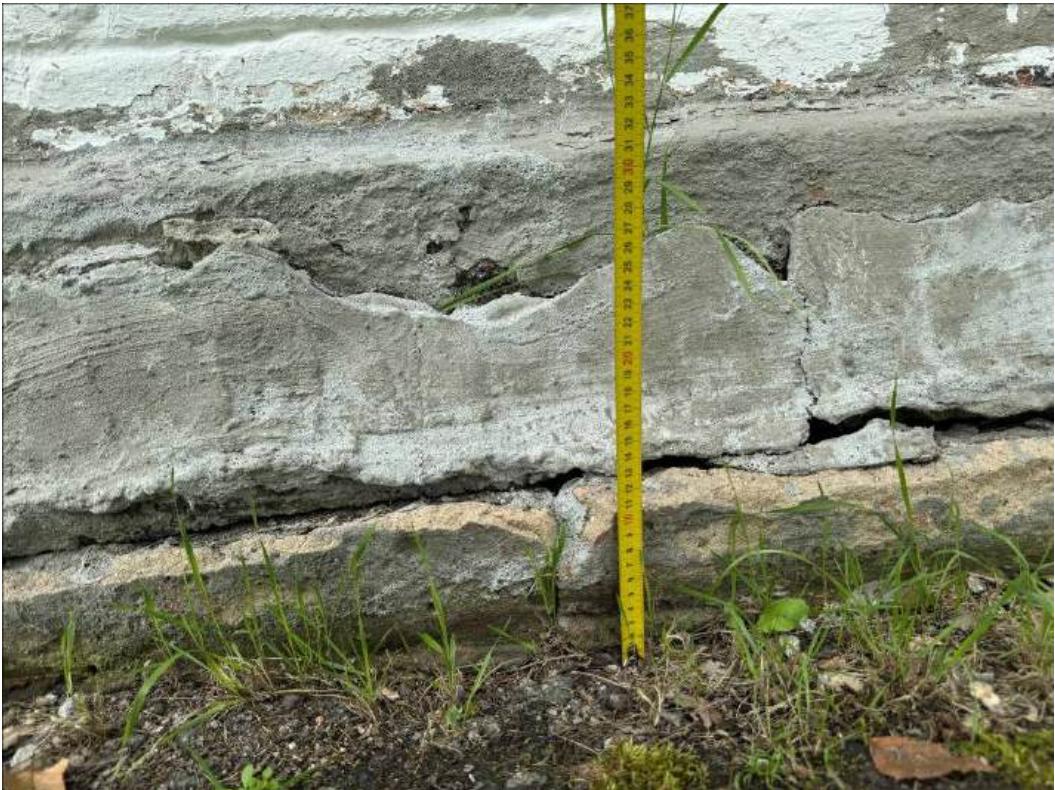
Фотоснимок № 41

На снимке зафиксировано общее техническое состояние исследуемых конструктивных элементов здания МБОУ «ООШ №12» расположенного по адресу: Приморский край, Надеждинский район, с. Тереховка, ул. Ленина, д.12

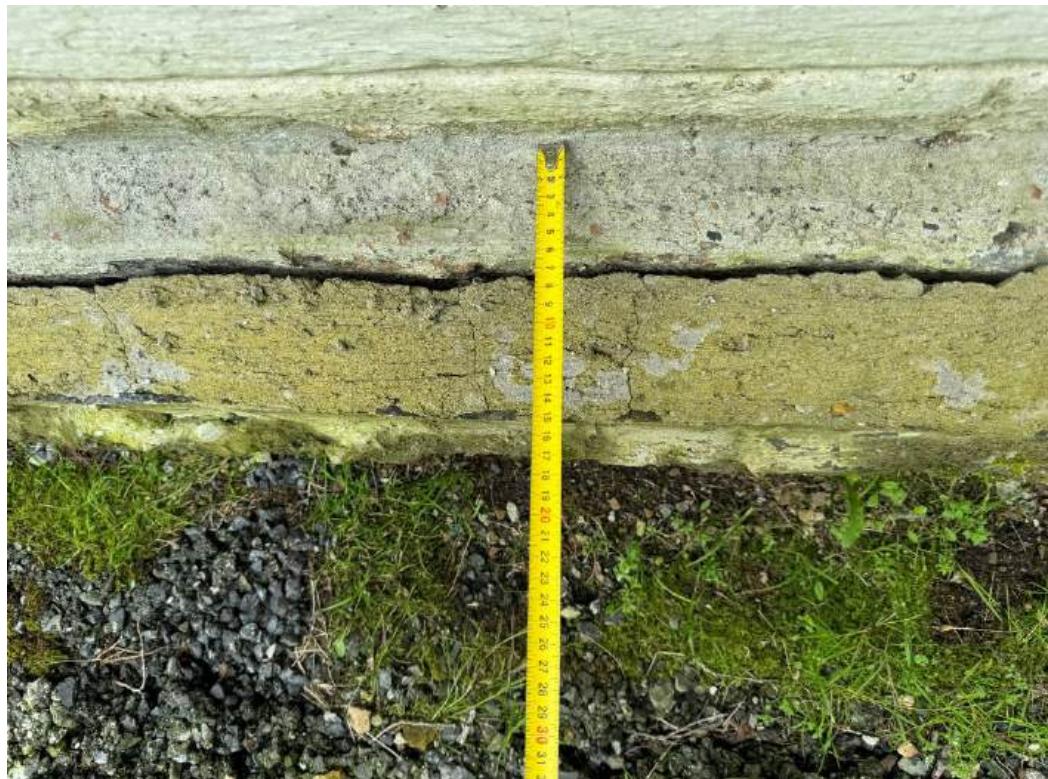
Фотоснимок № 42

На снимке зафиксировано общее техническое состояние исследуемых конструктивных элементов здания МБОУ «ООШ №12» расположенного по адресу: Приморский край, Надеждинский район, с. Тереховка, ул. Ленина, д.12

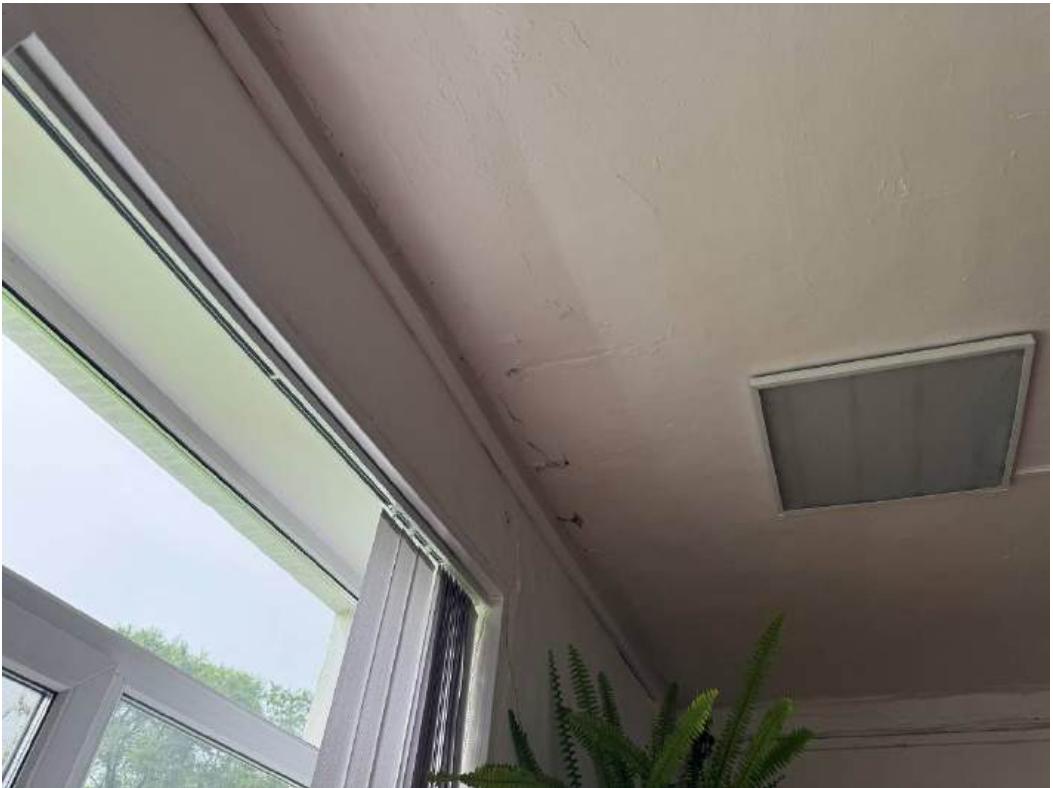
Фотоснимок № 43

На снимке зафиксировано общее техническое состояние исследуемых конструктивных элементов здания МБОУ «ООШ №12» расположенного по адресу: Приморский край, Надеждинский район, с. Тереховка, ул. Ленина, д.12

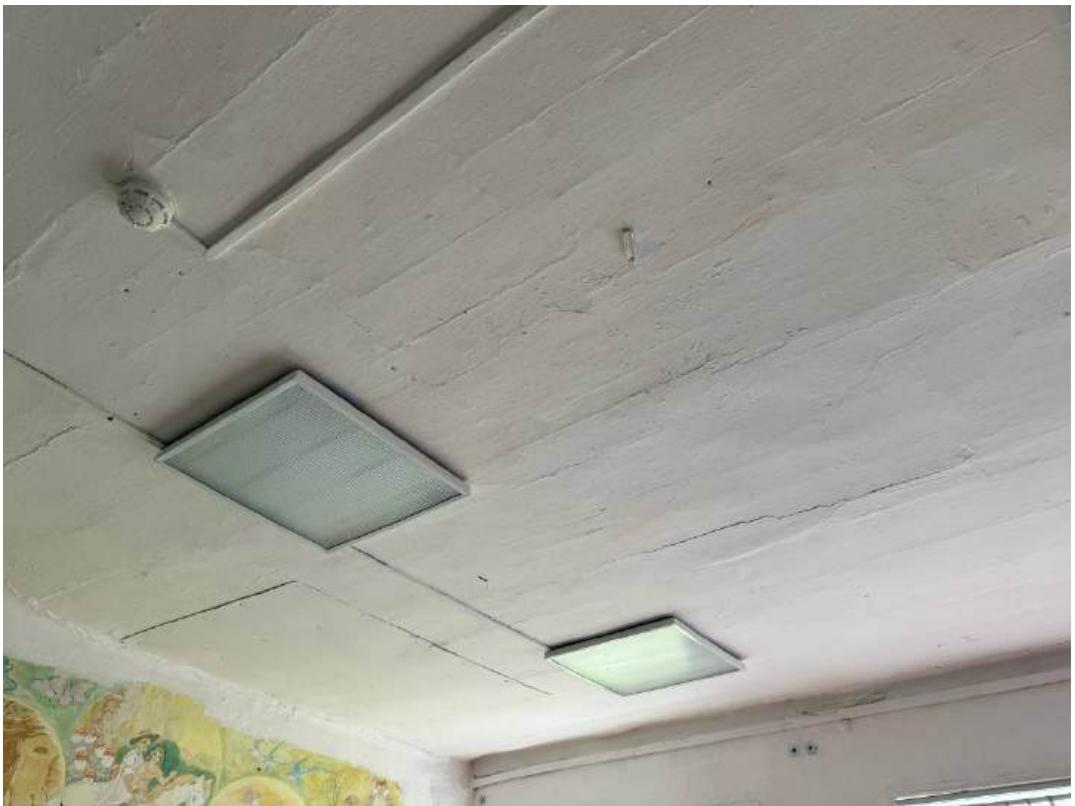
Фотоснимок № 44

На снимке зафиксировано общее техническое состояние исследуемых конструктивных элементов здания МБОУ «ООШ №12» расположенного по адресу: Приморский край, Надеждинский район, с. Тереховка, ул. Ленина, д.12

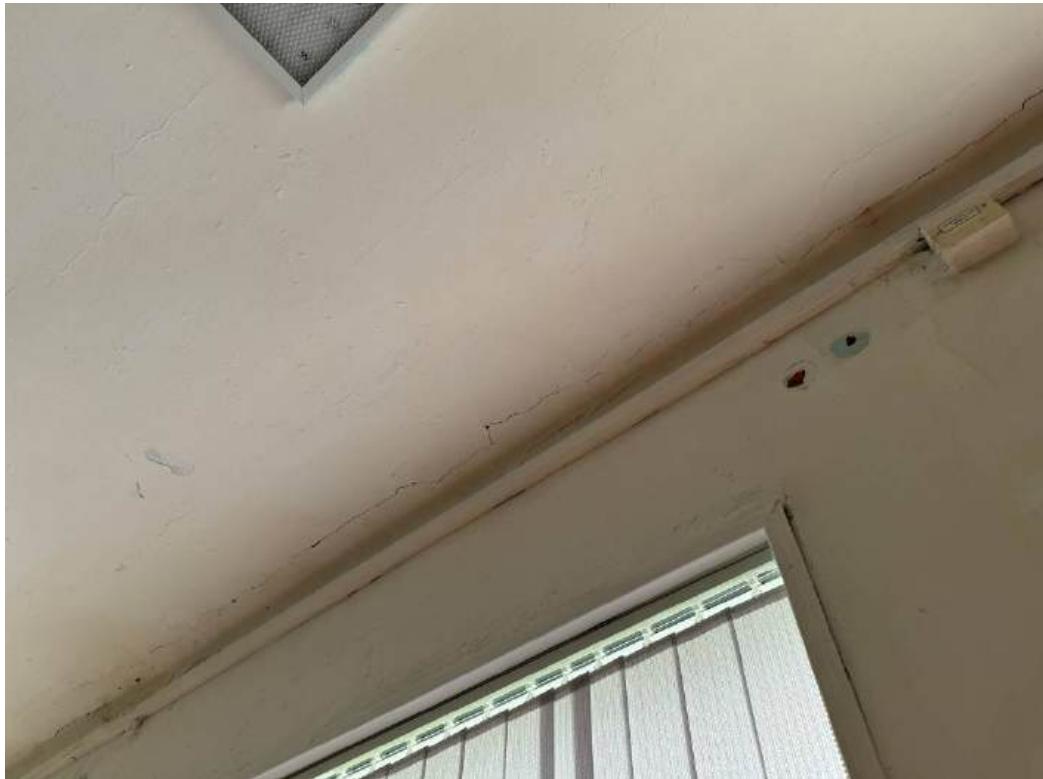
Фотоснимок № 45

На снимке зафиксировано общее техническое состояние исследуемых конструктивных элементов здания МБОУ «ООШ №12» расположенного по адресу: Приморский край, Надеждинский район, с. Тереховка, ул. Ленина, д.12

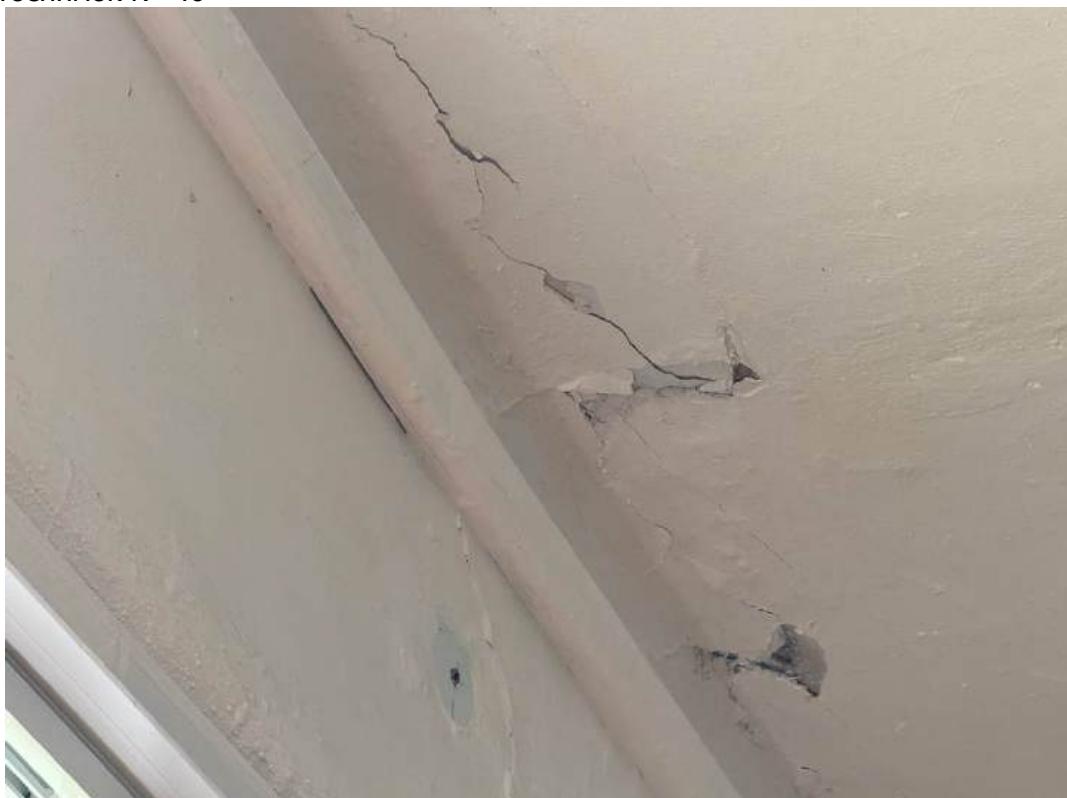
Фотоснимок № 46

На снимке зафиксировано общее техническое состояние исследуемых конструктивных элементов здания МБОУ «ООШ №12» расположенного по адресу: Приморский край, Надеждинский район, с. Тереховка, ул. Ленина, д.12

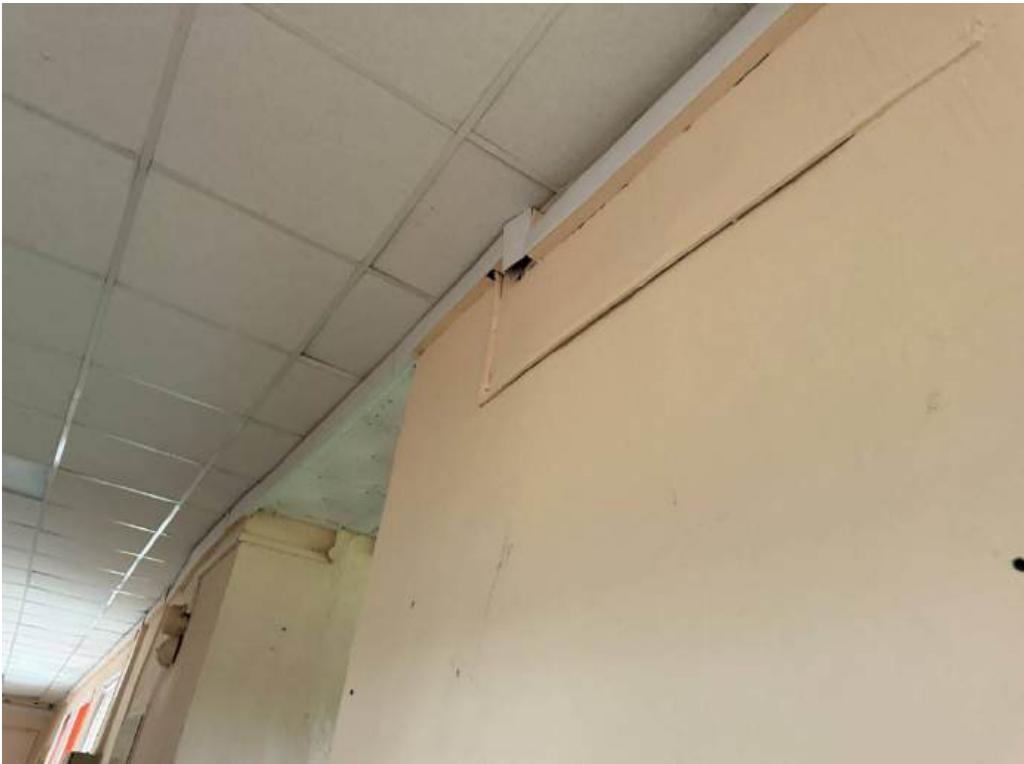
Фотоснимок № 47

На снимке зафиксировано общее техническое состояние исследуемых конструктивных элементов здания МБОУ «ООШ №12» расположенного по адресу: Приморский край, Надеждинский район, с. Тереховка, ул. Ленина, д.12

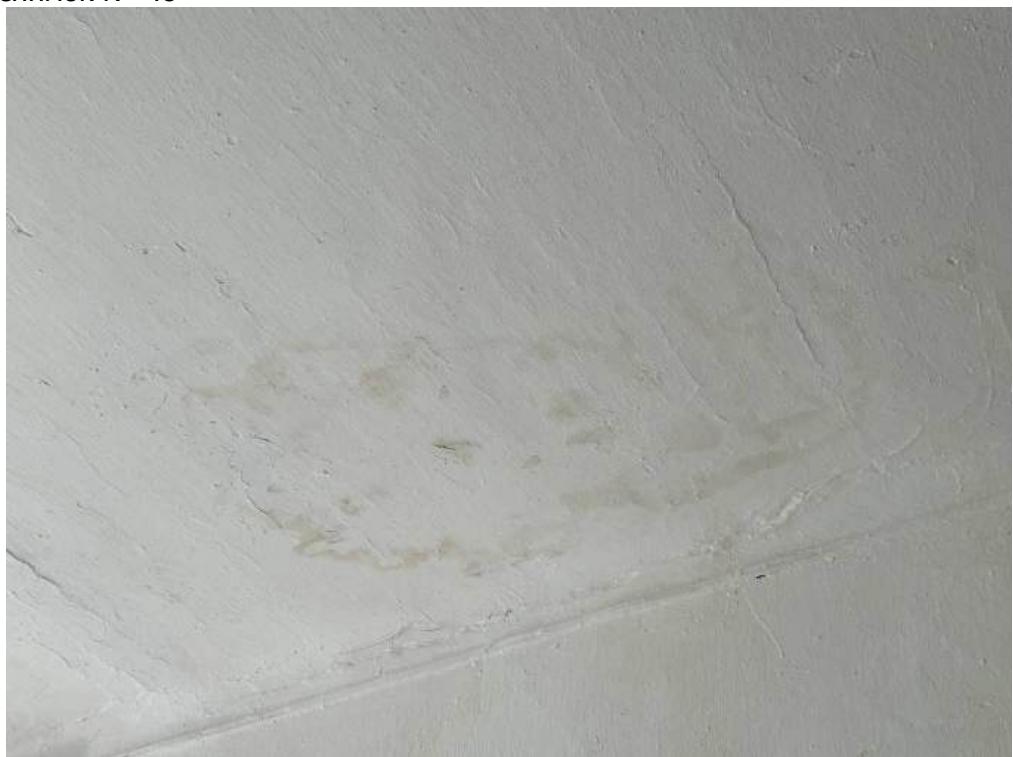
Фотоснимок № 48

На снимке зафиксировано общее техническое состояние исследуемых конструктивных элементов здания МБОУ «ООШ №12» расположенного по адресу: Приморский край, Надеждинский район, с. Тереховка, ул. Ленина, д.12

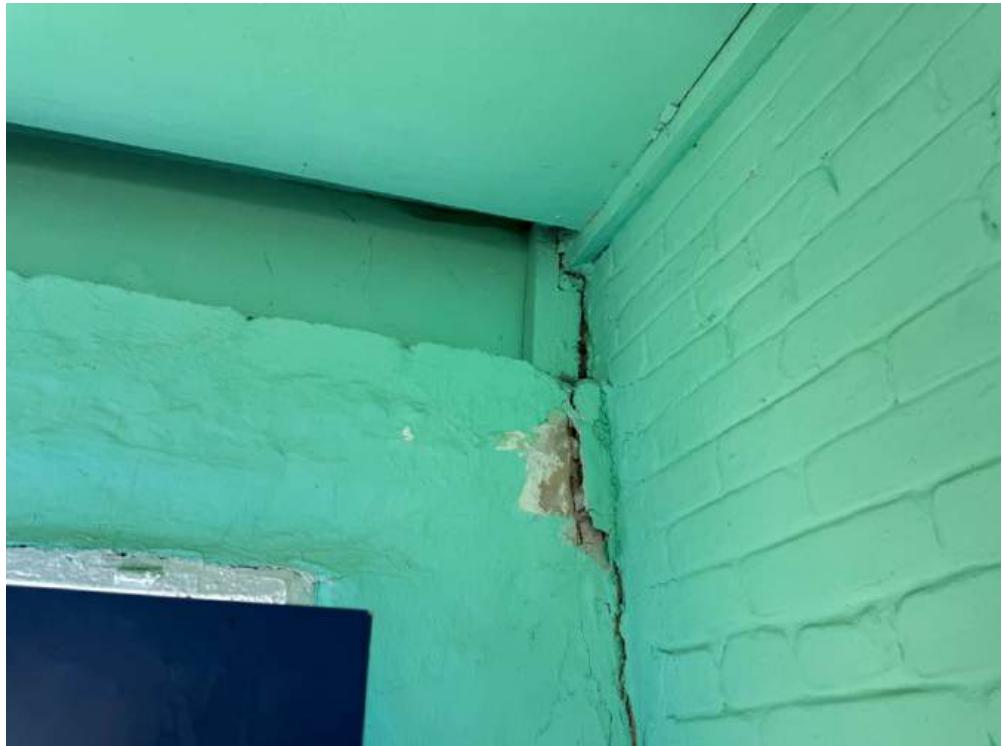
Фотоснимок № 49

На снимке зафиксировано общее техническое состояние исследуемых конструктивных элементов здания МБОУ «ООШ №12» расположенного по адресу: Приморский край, Надеждинский район, с. Тереховка, ул. Ленина, д.12

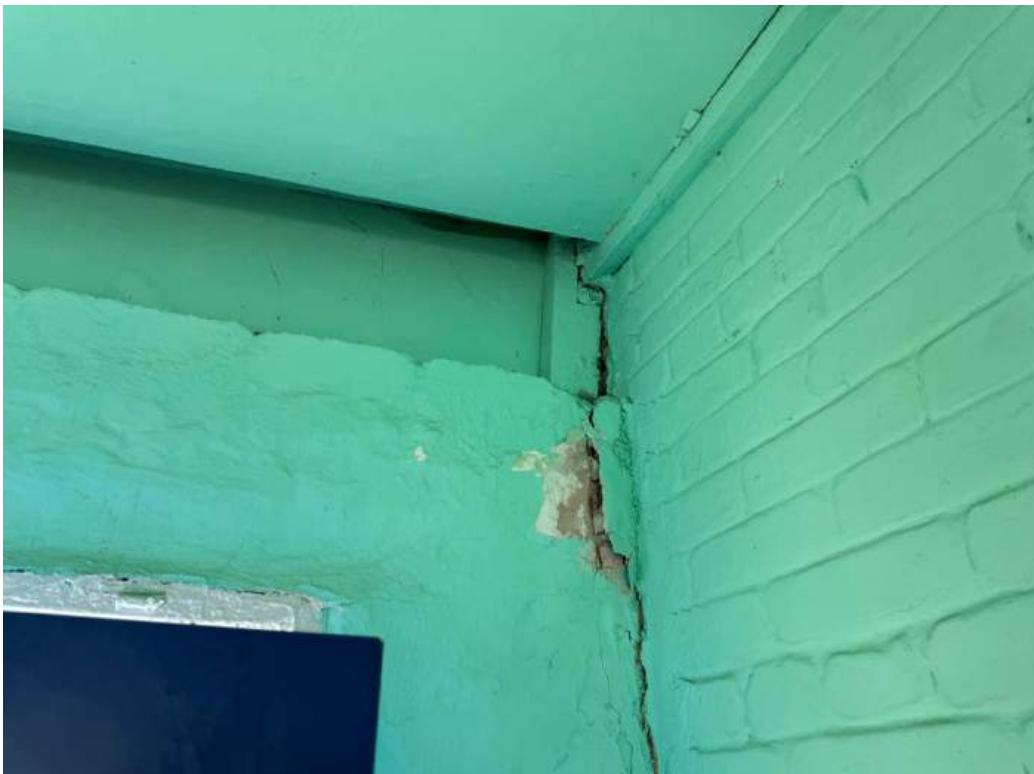
Фотоснимок № 50

На снимке зафиксировано общее техническое состояние исследуемых конструктивных элементов здания МБОУ «ООШ №12» расположенного по адресу: Приморский край, Надеждинский район, с. Тереховка, ул. Ленина, д.12

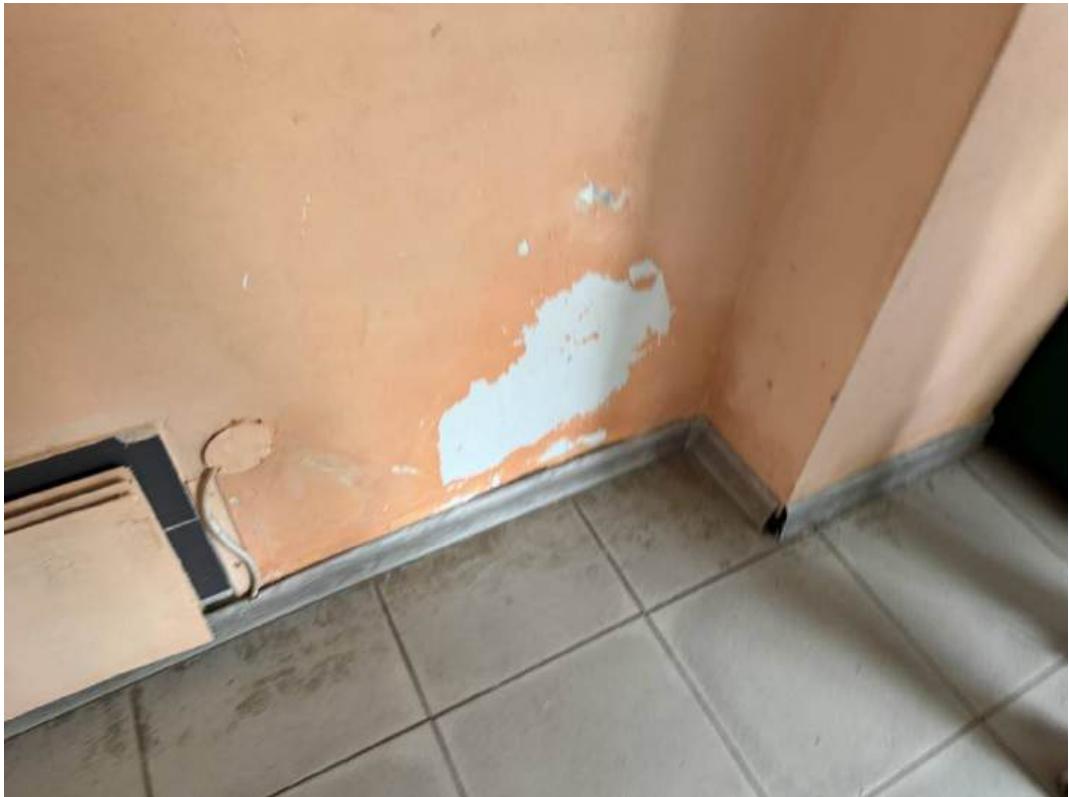
Фотоснимок № 51

На снимке зафиксировано общее техническое состояние исследуемых конструктивных элементов здания МБОУ «ООШ №12» расположенного по адресу: Приморский край, Надеждинский район, с. Тереховка, ул. Ленина, д.12

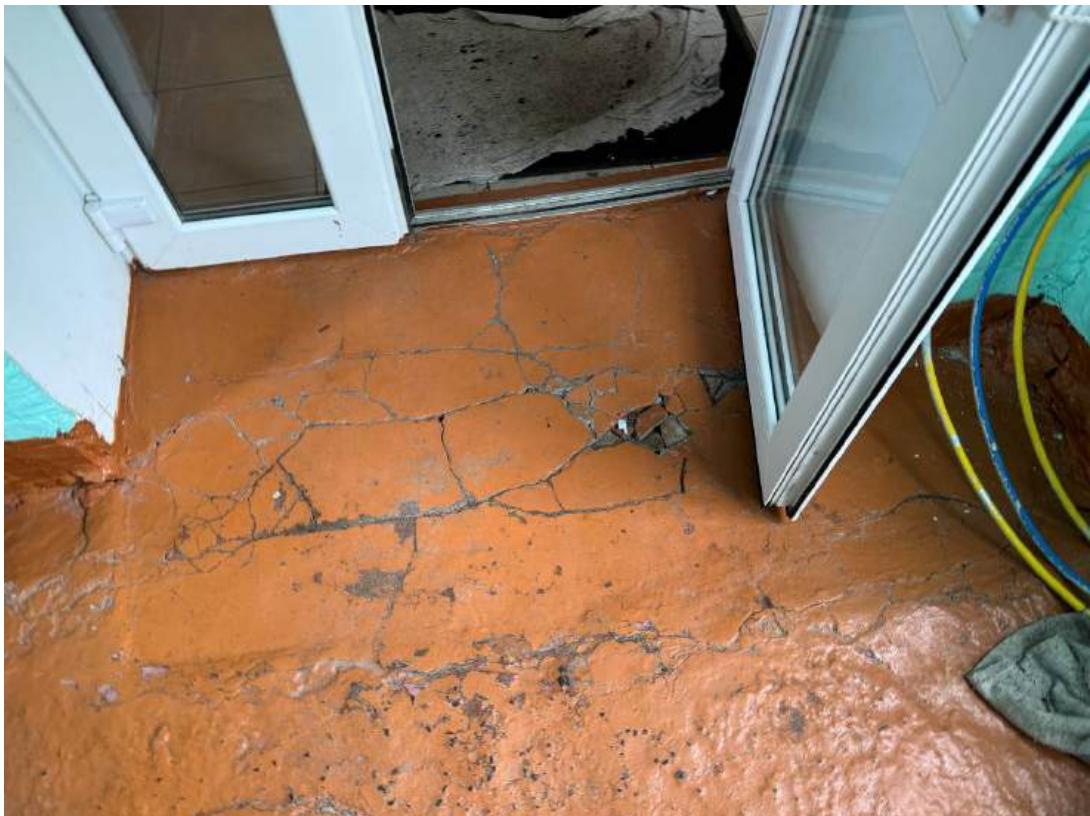
Фотоснимок № 52

На снимке зафиксировано общее техническое состояние исследуемых конструктивных элементов здания МБОУ «ООШ №12» расположенного по адресу: Приморский край, Надеждинский район, с. Тереховка, ул. Ленина, д.12

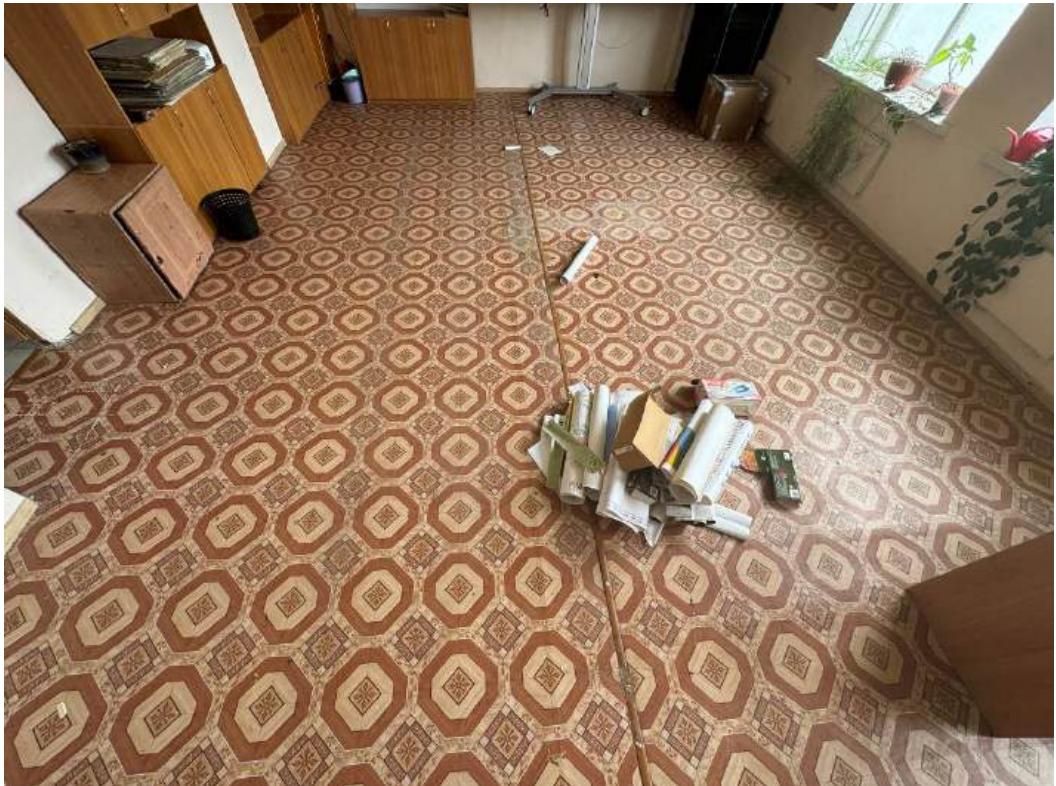
Фотоснимок № 53

На снимке зафиксировано общее техническое состояние исследуемых конструктивных элементов здания МБОУ «ООШ №12» расположенного по адресу: Приморский край, Надеждинский район, с. Тереховка, ул. Ленина, д.12

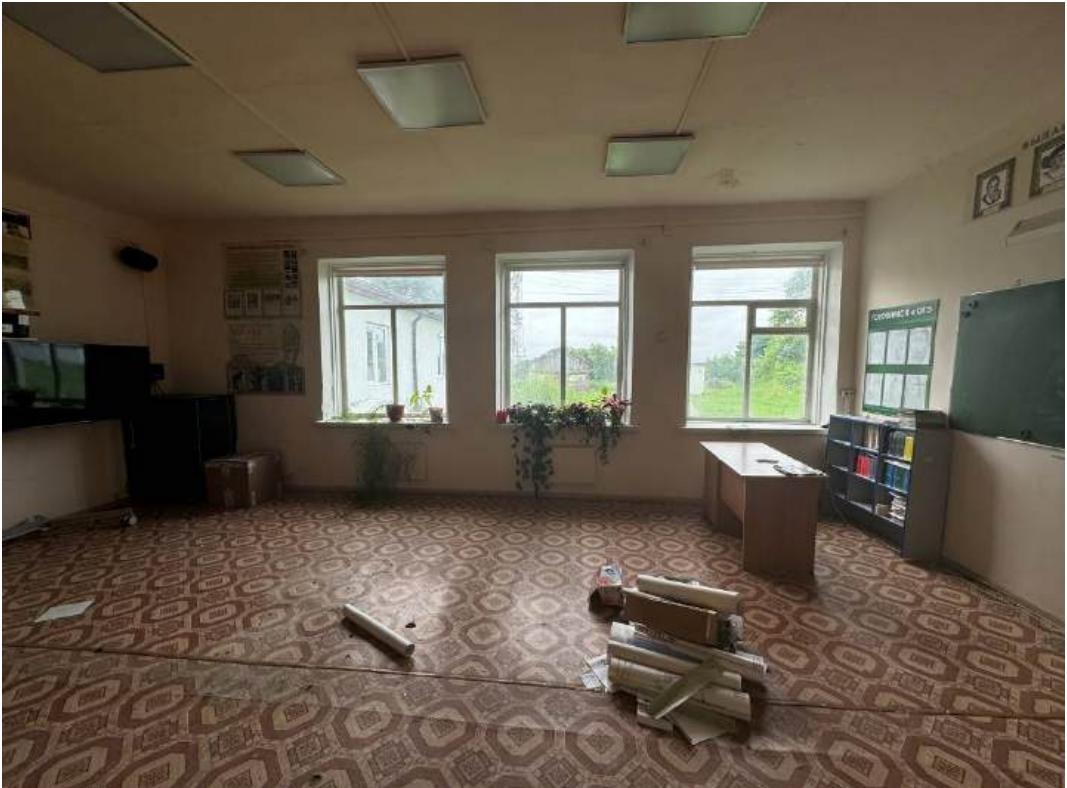
Фотоснимок № 54

На снимке зафиксировано общее техническое состояние исследуемых конструктивных элементов здания МБОУ «ООШ №12» расположенного по адресу: Приморский край, Надеждинский район, с. Тереховка, ул. Ленина, д.12
