ЗАКЛЮЧЕНИЕ № 056-Э/2024
об определении технического состояния

от 24 июля 2024 года

Конструктивные элементы здания
Муниципального бюджетного общеобразователь-
ного учреждения «ООШ №12», расположенного
по адресу: Приморский край Надеждинский
район, с. Тереховка, ул. Ленина, д. 12

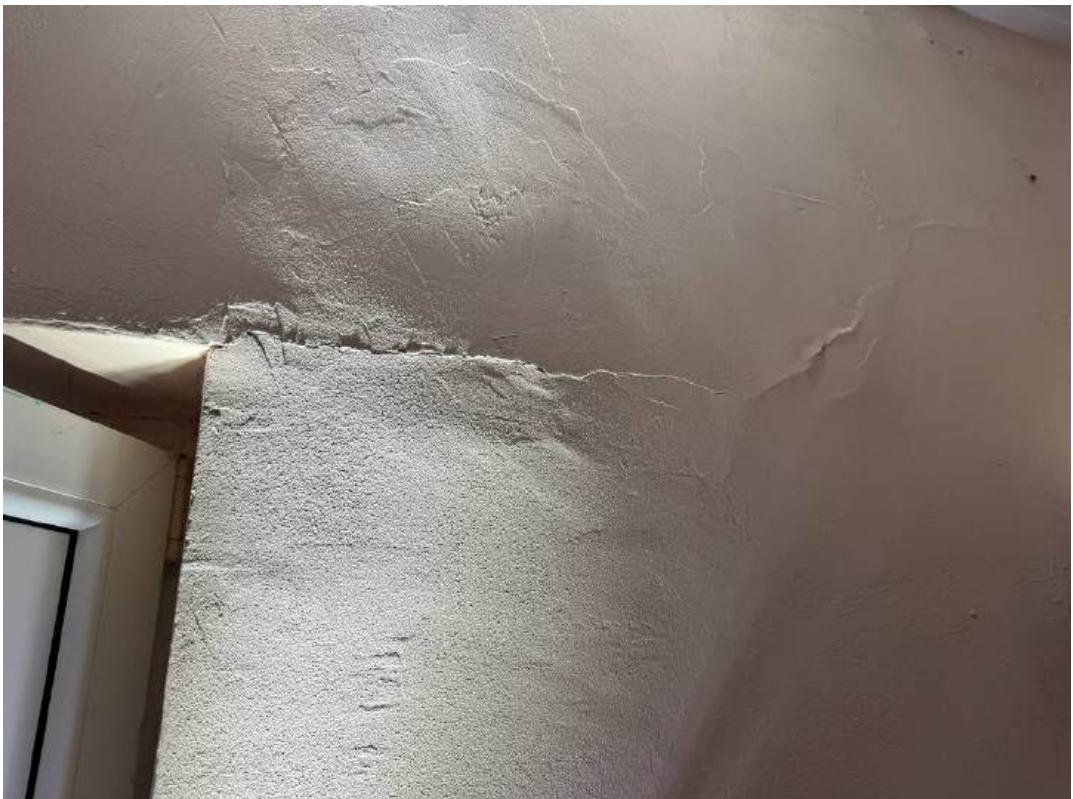
Фотоснимок № 55

На снимке зафиксировано общее техническое состояние исследуемых конструктивных элементов здания МБОУ «ООШ №12» расположенного по адресу: Приморский край, Надеждинский район, с. Тереховка, ул. Ленина, д.12

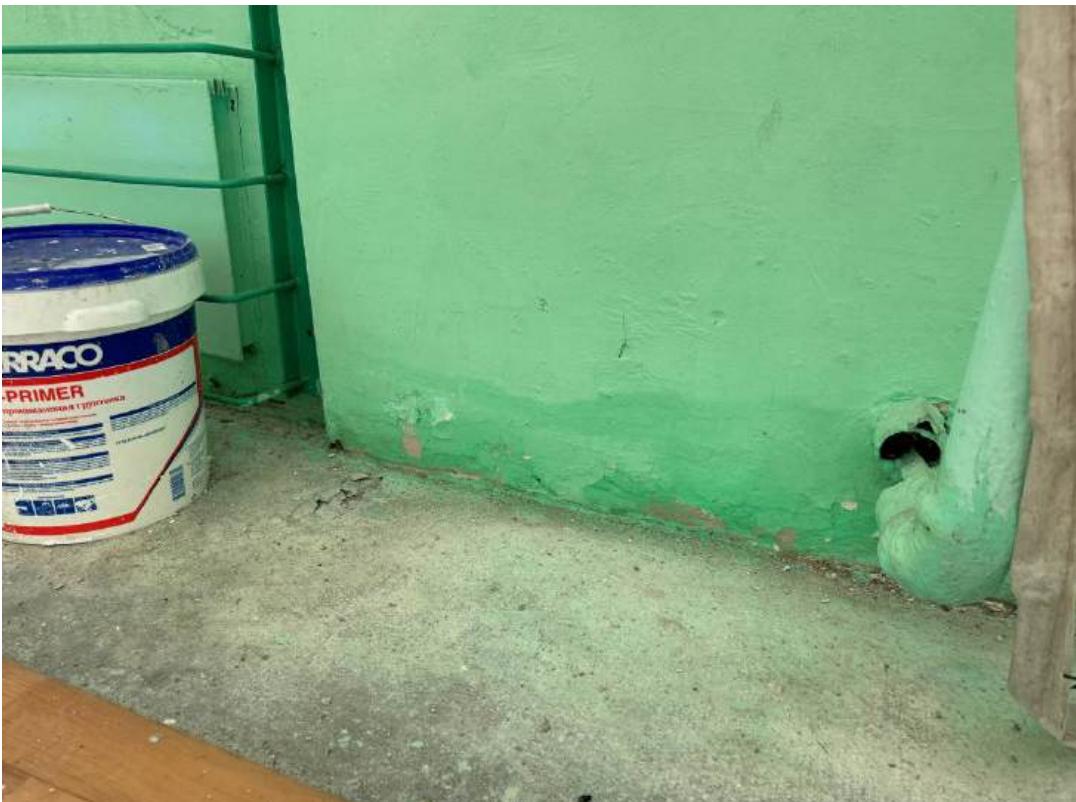
Фотоснимок № 56

На снимке зафиксировано общее техническое состояние исследуемых конструктивных элементов здания МБОУ «ООШ №12» расположенного по адресу: Приморский край, Надеждинский район, с. Тереховка, ул. Ленина, д.12

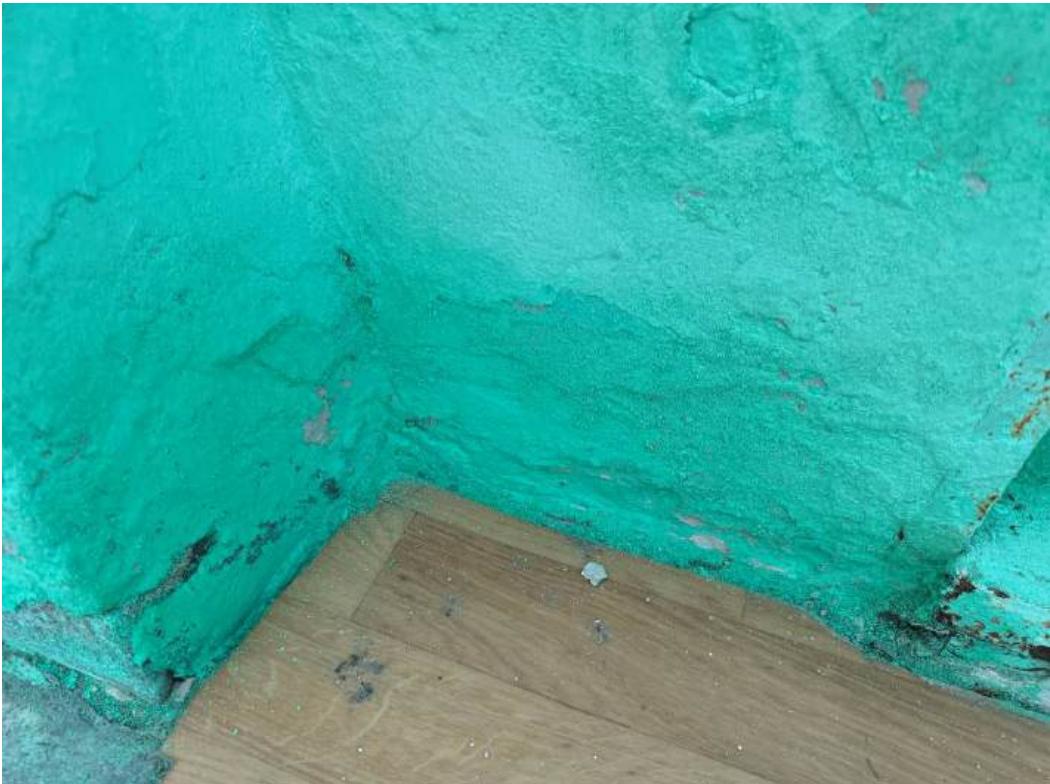
Фотоснимок № 57

На снимке зафиксировано общее техническое состояние исследуемых конструктивных элементов здания МБОУ «ООШ №12» расположенного по адресу: Приморский край, Надеждинский район, с. Тереховка, ул. Ленина, д.12
